**PROPOSTA ARQUITETÔNICA DE UMA CASA DE APOIO ÀS MULHERES
RIBEIRINHAS E VÍTIMAS DE ESCALPELAMENTO NO AMAPÁ**

Trabalho de conclusão de curso apresentado ao curso de Arquitetura e Urbanismo na Universidade Federal do Amapá, junto a banca examinadora como requisito parcial a obtenção do título de Bacharel em Arquitetura e Urbanismo.

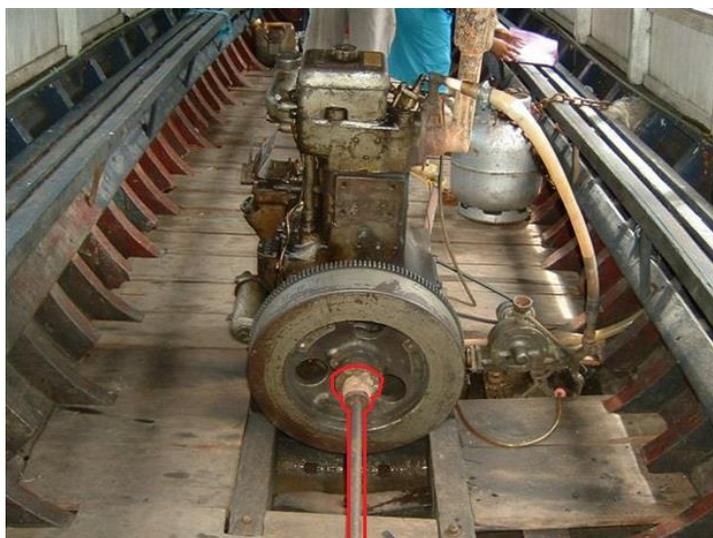
Figura 5- Motor de uma embarcação com o eixo destacado

Atualmente as populações ribeirinhas produzem as embarcações híbridas, porém, muitas vezes não contam com equipamentos de segurança adequados, na maioria dos casos os motores são reutilizados, comprados já usados e sem esses equipamentos, deixando a população à mercê de diversos acidentes. A Lei Federal 11.970 de 2009, torna a proteção do eixo do motor de barcos obrigatória. Tal ação tem o objetivo de prevenir danos causados pela desproteção do motor, a ausência desta estrutura nas embarcações é responsável por desastres como queimaduras (causadas pela desproteção da descarga do motor) e a retirada do escalpo (couro cabeludo) de forma abrupta devido a falta de proteção do eixo (que pode enroscar no cabelo das vítimas). Iremos nos deter neste último tipo de acidente, uma vez que o tema projetual surge em consequência de tal fatalidade – abrigo para vítimas de escalpelamento.

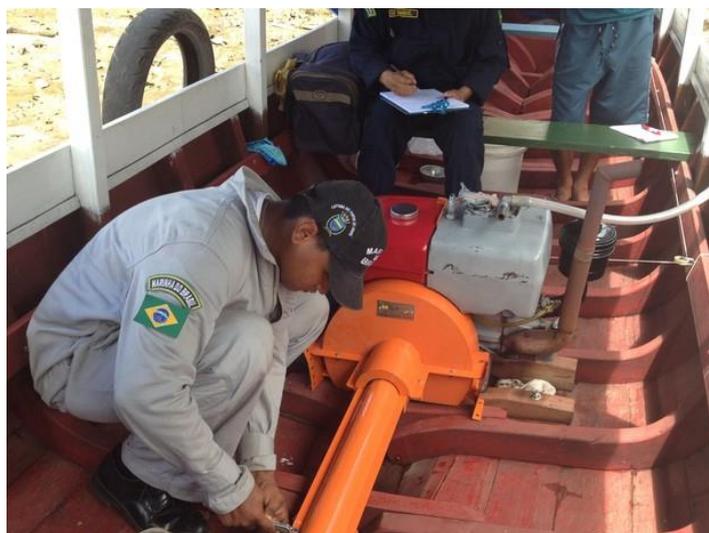
Figura 6- Funcionário da Capitania dos Portos do Amapá fazendo a proteção do eixo do motor.

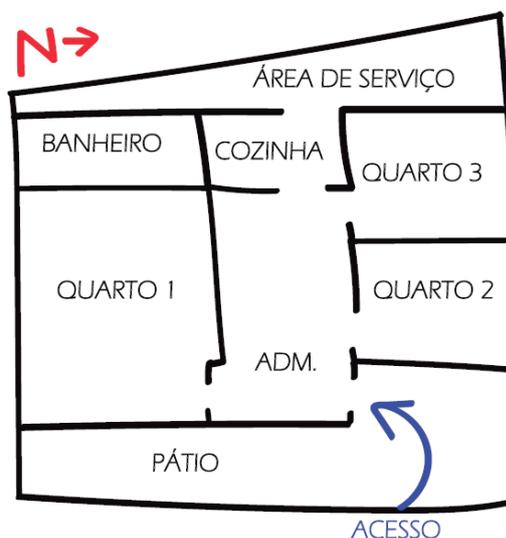
Figura 28- Croqui da planta da AMRVEA

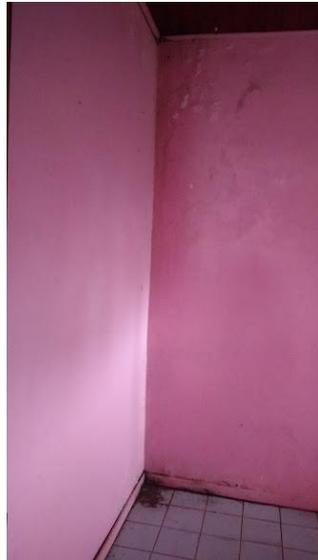
Figura 32- Presença de fungos na parede e piso do quarto

chuva a casa fica impossibilitada de uso. Durante a visita, parte do cômodo destinado a essa estadia estava inundado, as consequências são deterioração dos materiais e proliferação de fungos.

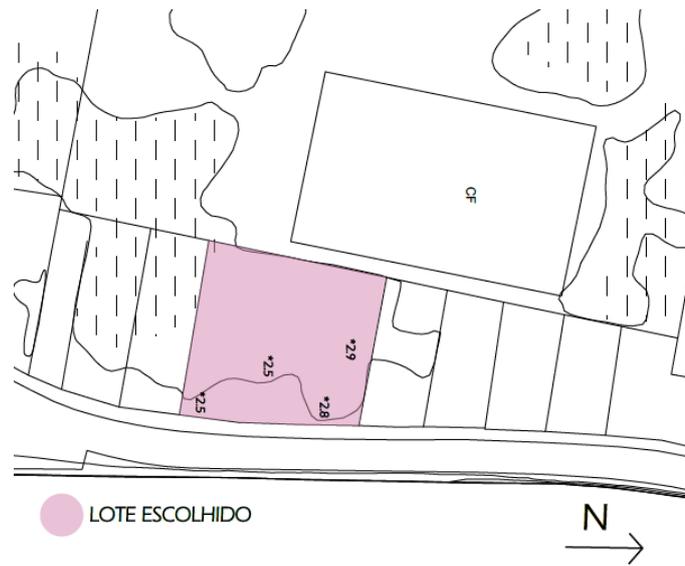
Figura 42- Análise topográfica do terreno

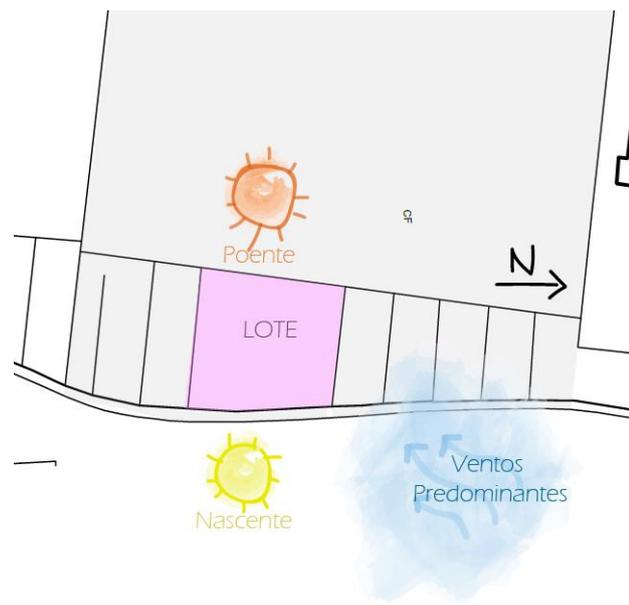
Figura 46- Mapa de radiação e ventilação

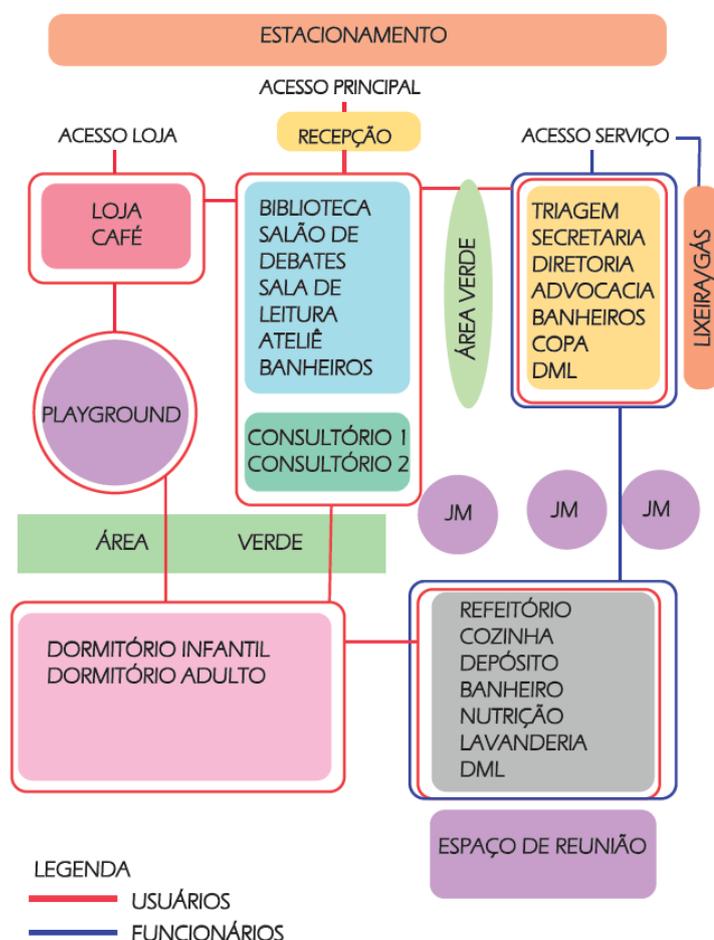
Figura 48- Fluxograma

Outro importante aspecto a ser considerado em um projeto são os fluxos dos usuários, visitantes e funcionários. Os fluxos são importantes para determinação de acessos e organização da setorização. Para demonstrar os acessos e caminhos que serão propostos na Casa de Apoio, um fluxograma foi elaborado, como mostra figura abaixo.

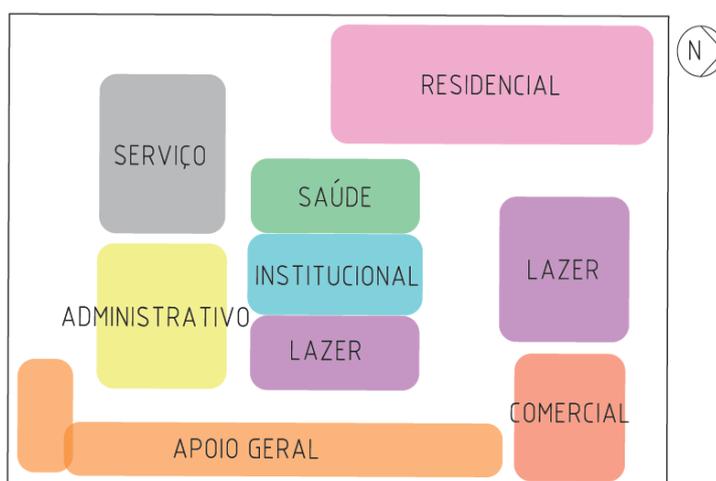
Figura 50- Esquema de setorização no lote

A Casa de Apoio contará com 8 setores: Administrativo, Serviço, Habitacional, Institucional, Lazer, Saúde, Apoio Geral e Comercial, como mostra a figura acima. Os fluxos adotados deverão facilitar o diálogo entre eles. Os dormitórios foram divididos em adultos e infantis e contam com 1 quarto e 1 banheiro. Algumas questões serão priorizadas como a

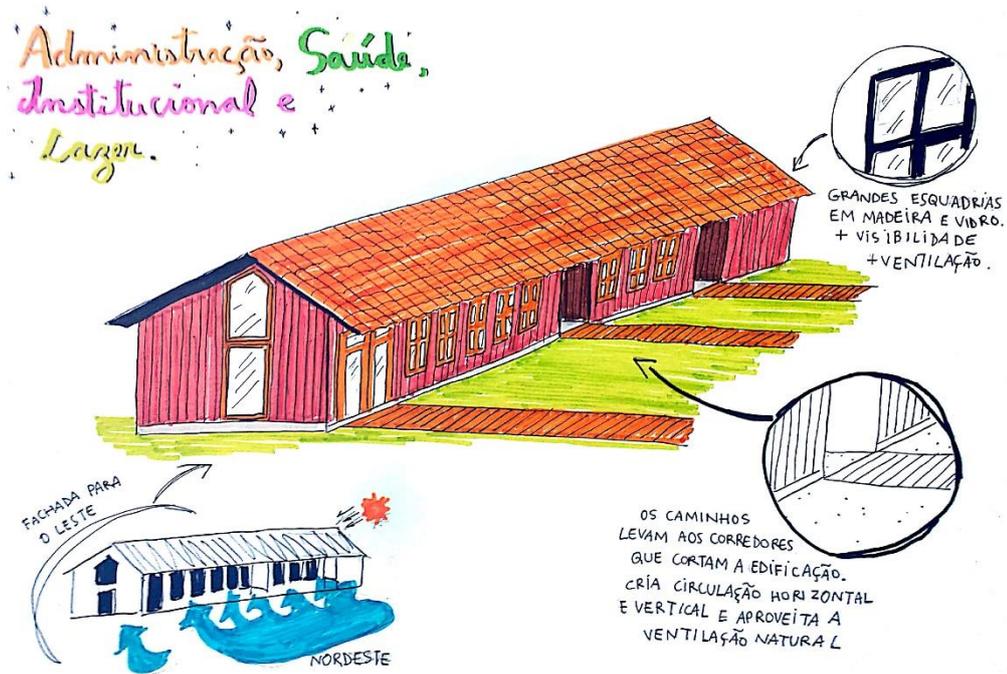
Figura 52- Estudos iniciais do bloco de Administração, Saúde, Institucional e Lazer.

Para a melhor circulação de ar e aproveitamento de iluminação natural, pensou-se em corredores que cortassem os blocos de um lado ao outro e estivesse ligados aos caminhos, conectando os blocos. Para facilitar a rotina das usuárias, foi pensando em um grande bloco que unisse os setores: Administrativo, Saúde, Institucional e Lazer (FIG. 53). A utilização de várias esquadrias ao norte da edificação, permite maior aproveitamentos dos ventos provenientes do nordeste e do Rio Amazonas, localizado a frente do terreno.

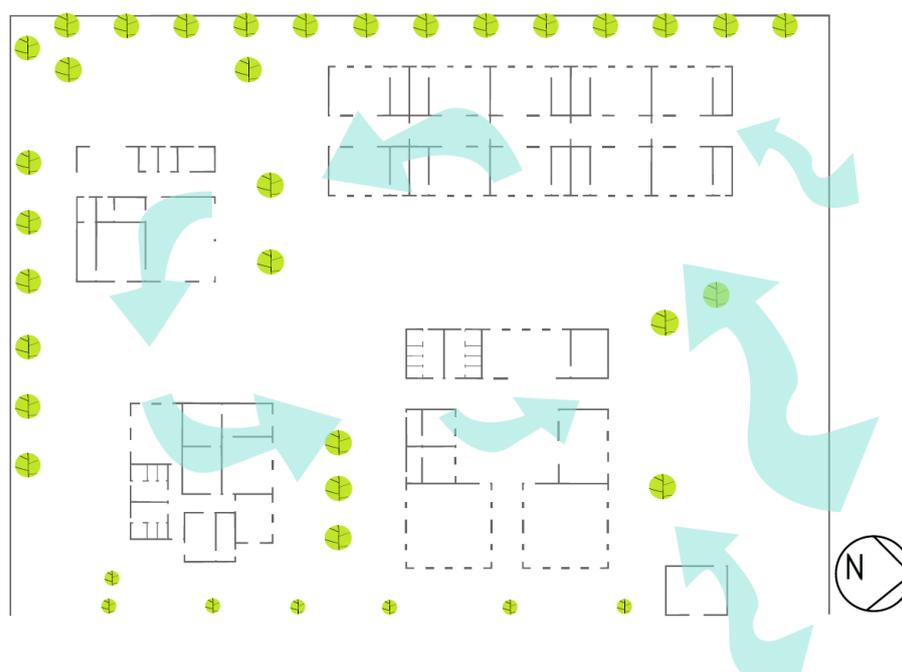
Figura 56- Esquema de ventilação predominante no lote

A distribuição dos blocos, aberturas, fluxos e locação das árvores foram esquematizados para que houvesse circulação da ventilação em todo o lote e assim nenhum ambiente fosse prejudicado.

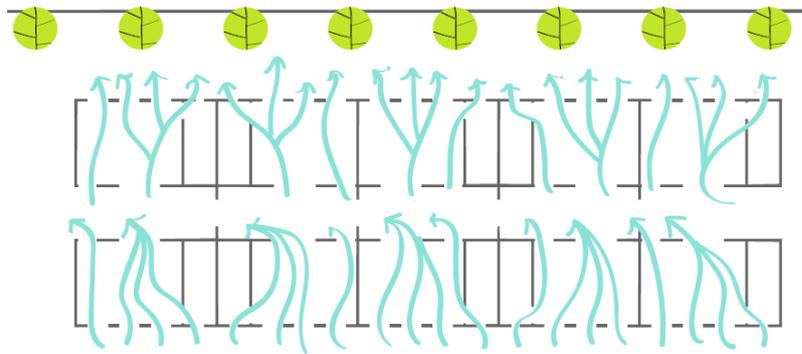
Figura 57- Estudo da ventilação predominante nas aberturas dos dormitórios

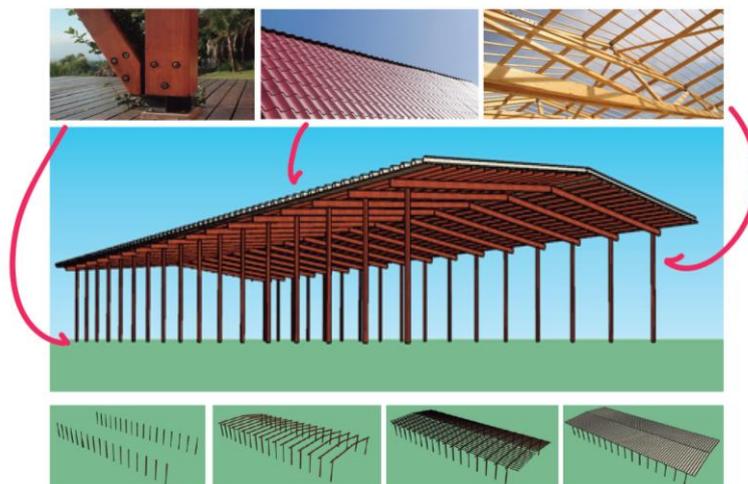
O sistema estrutural será em concreto armado e as paredes de vedação em alvenaria simples. A cobertura é independente e em madeira laminada colada, eficaz por vencer grandes vãos, não sendo necessários pilares na parte central. essa cobertura permite que a ventilação percorra no espaço entre as telhas e a laje dos blocos, amenizando a temperatura interna, o beiral largo protege da incidência dos raios solares. Divisórias externas em madeira e alvenaria garante a privacidade das usuárias, uma forma de propiciar o ambiente caseiro.

Figura 58- Esquema com a montagem e os materiais da cobertura

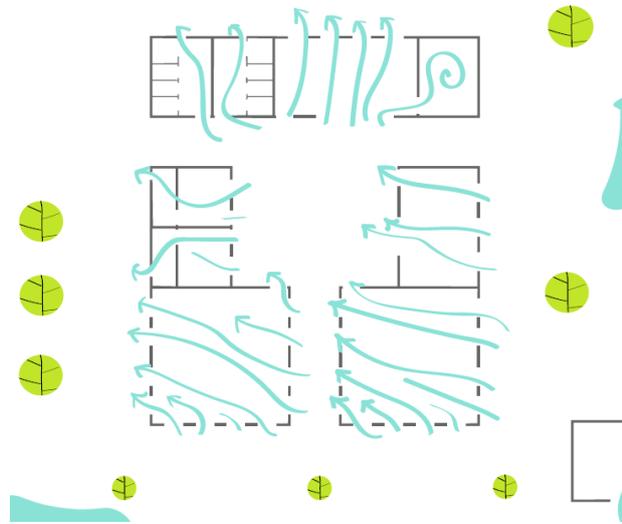
Figura 62- Estudo da ventilação predominante nas aberturas do bloco misto

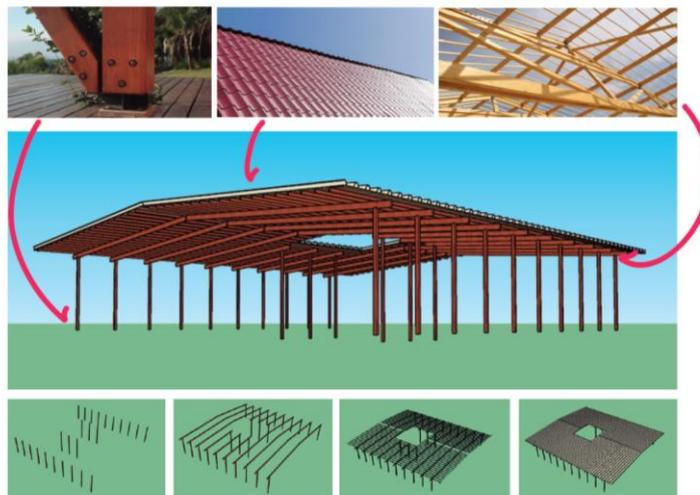
Figura 63- Esquema da montagem e materiais da cobertura

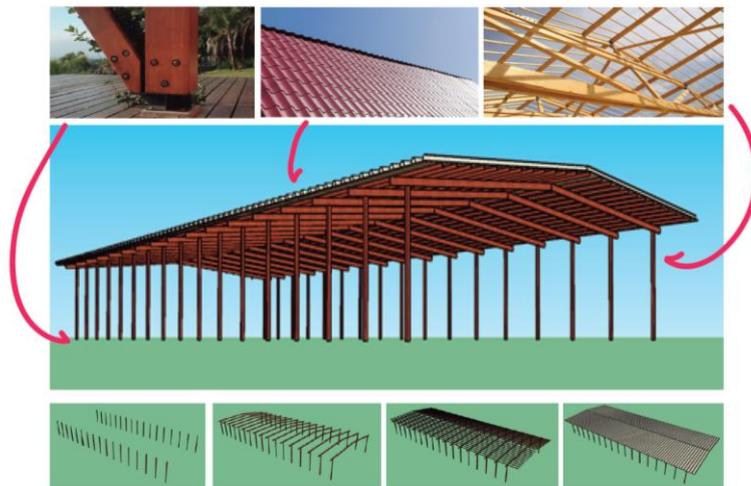
Figura 68- Esquema de montagem e materiais da cobertura
