**MANIFESTAÇÕES PATOLÓGICAS EM PAVIMENTOS ASFÁLTICOS – ESTUDO
DE CASO EM MACAPÁ-AP**

Trabalho de Conclusão de Curso apresentado a
Coordenação de Engenharia Civil da Universidade
Federal do Amapá, como parte dos requisitos
necessários para a obtenção do título de Bacharel
em Engenharia Civil.

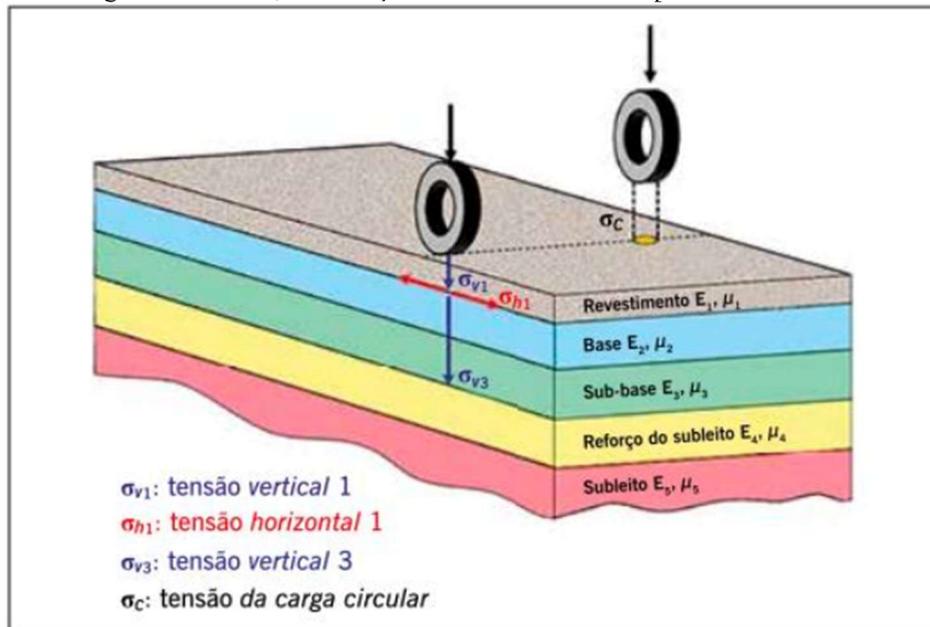
Figura 1: Tensões, deformações e deslocamentos em pavimento asfáltico.

Conforme o Manual de Pavimentação (DNIT, 2006) são destinadas três funções básicas ao pavimento, são elas: resistir a função de distribuir ao subleito os esforços verticais oriundos do tráfego, que estão representados na Figura 1; melhorar as condições de rolamento quanto à comodidade e conforto; resistir aos esforços horizontais (desgaste), tornando mais durável a superfície de rolamento.

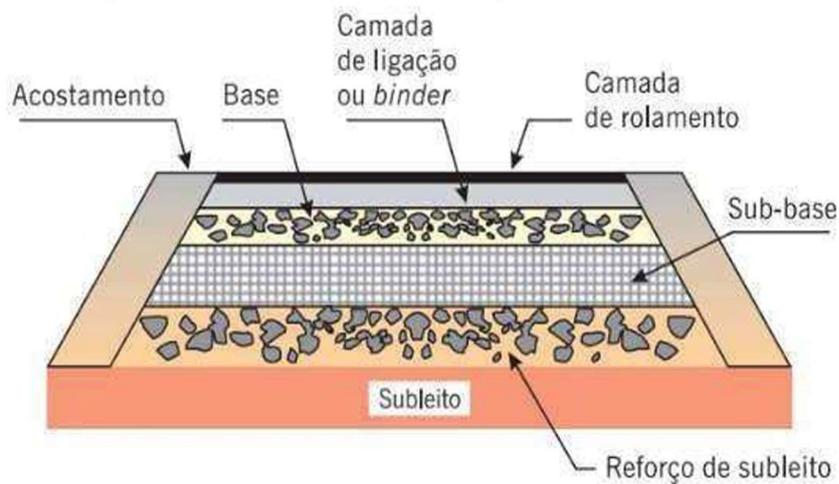
Figura 2: Pavimento flexível / semirrígido (corte transversal).

- b) Semirrígido: caracteriza-se por uma base cimentada por algum aglutinante com propriedades cimentícias como, por exemplo, por uma camada de solo cimento revestida por uma camada asfáltica.
- c) Rígido: apresenta revestimento com uma elevada rigidez em relação às camadas inferiores e, portanto, absorve praticamente todas as tensões provenientes do carregamento aplicado, como por exemplo pavimento construído por lajes de concreto de cimento Portland.

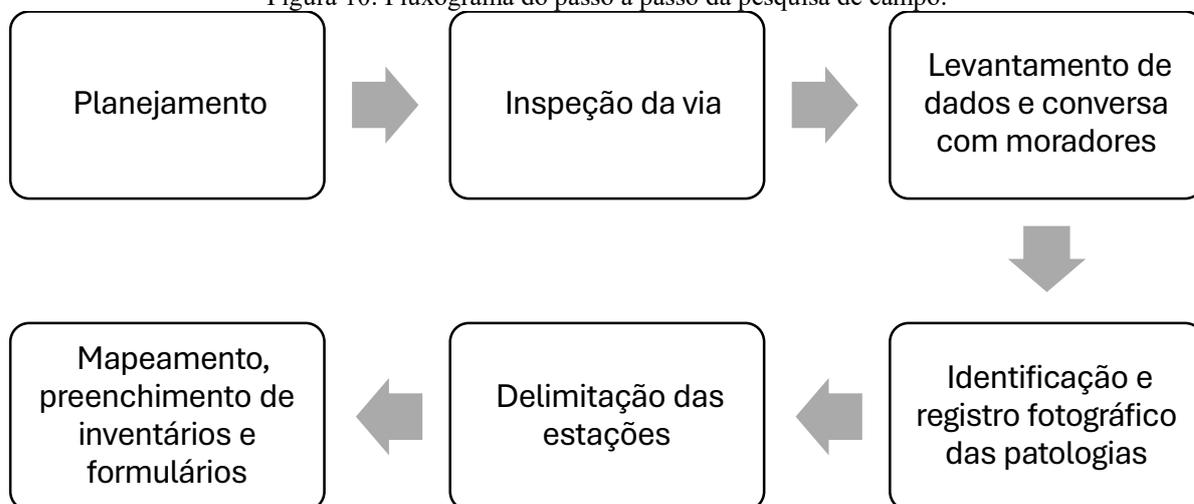
Figura 10: Fluxograma do passo a passo da pesquisa de campo.

O fluxograma acima detalha o passo a passo desenvolvido. Para realizar a pesquisa de campo, foi preciso planejar o dia, para que atividades não fossem interrompidas pelas condições climáticas, e quando houvesse menos tráfego na avenida.

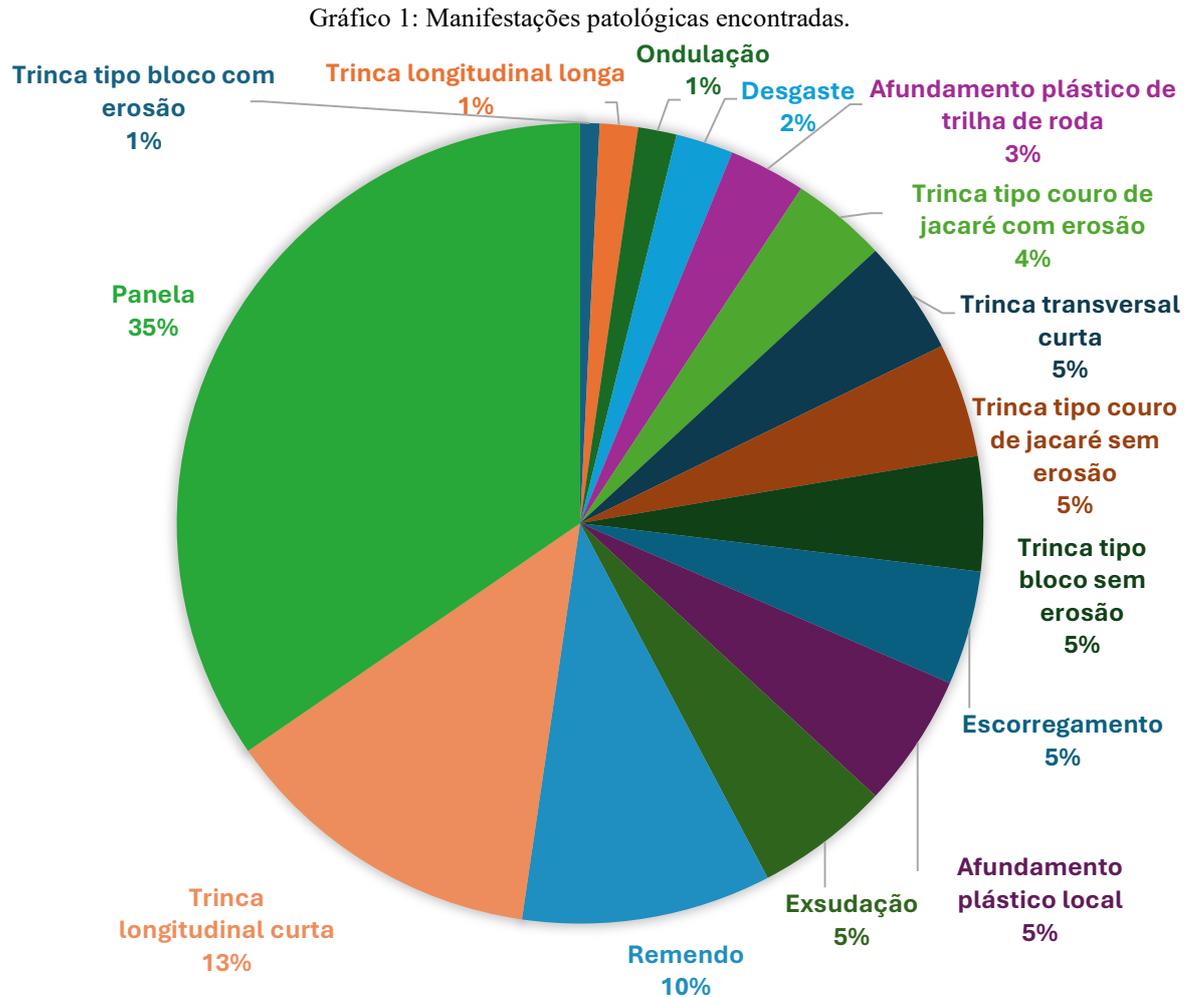
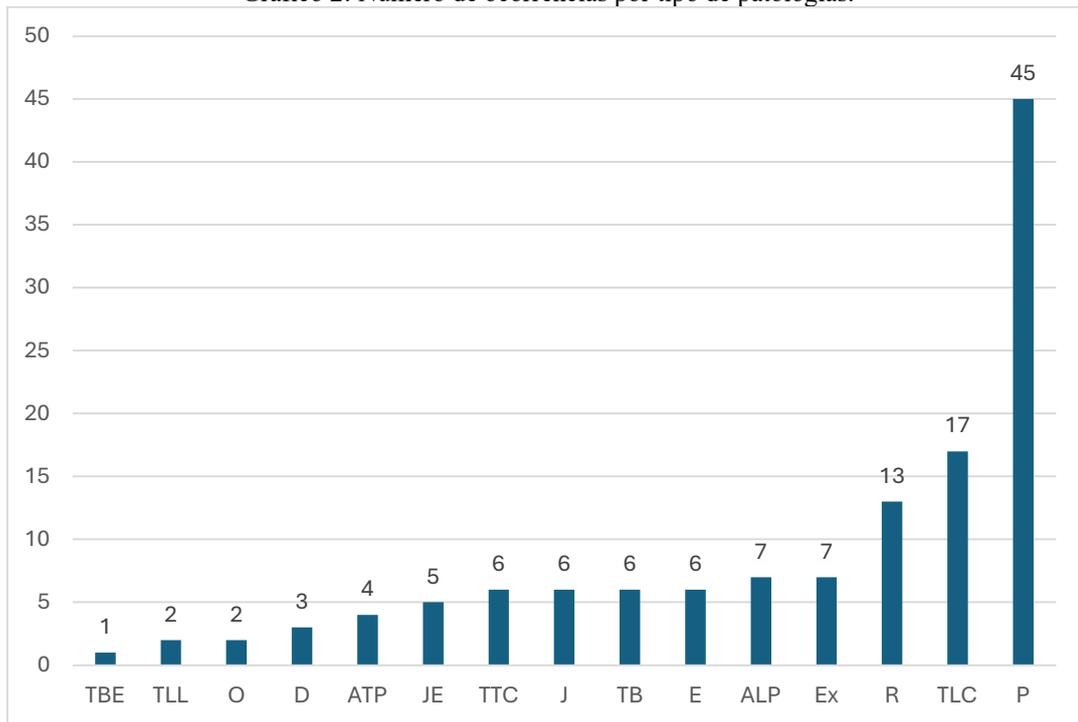
Gráfico 2: Número de ocorrências por tipo de patologias.

Os resultados dos levantamentos das patologias existentes no trecho estudado são apresentados neste tópico. É possível observar nos gráficos 1 e 2 a frequência de distribuição dos defeitos encontrados.

Foram identificadas 130 ocorrências no local de estudo. As principais patologias identificadas foram: Panela (n=45; 35%) – figura 13, Trinca Longitudinal Curta (n=17; 13%) – figura 14, e Remendo (n=13; 10%) – figura 15. Com frequência de 5%, há uma miscelânea de patologias, como: trinca transversal curta, trinca interligada em “jacaré”, trinca interligada “em bloco” (figura 16), escorregamento, exsudação e afundamento local (figura 17). Por meio do levantamento fotográfico, pode-se observar os defeitos com maiores incidências a seguir.

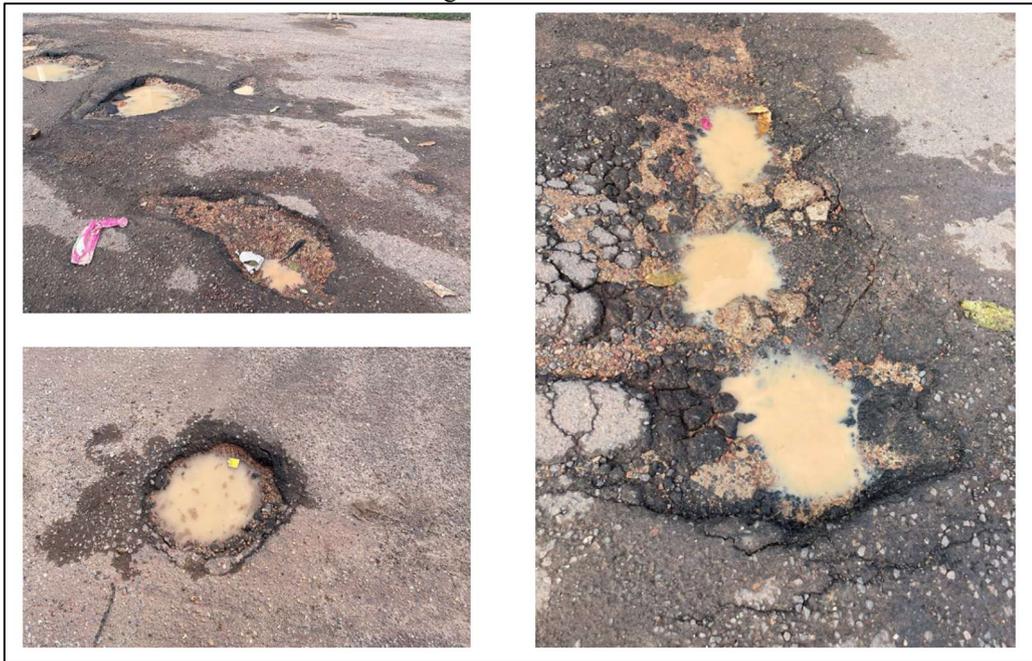
Figura 13: Panela.

Segundo o DNIT (2006), a patologia do tipo panela é considerada grave, por isso merece destaque, uma vez que afeta o pavimento estruturalmente, permitindo o acesso das águas superficiais ao interior da estrutura, e funcionalmente, pois a irregularidade longitudinal interfere na segurança do tráfego e no custo do transporte. Ela pode ser causada por trincamento por fadiga.

Quanto as panelas, o remendo é uma das intervenções principais. O preenchimento de panelas é uma atividade de conservação da pavimentação, mas também considerado um defeito por apontar um local de fragilidade e pode provocar danos ao rolamento (BERNUCCI, 2008).

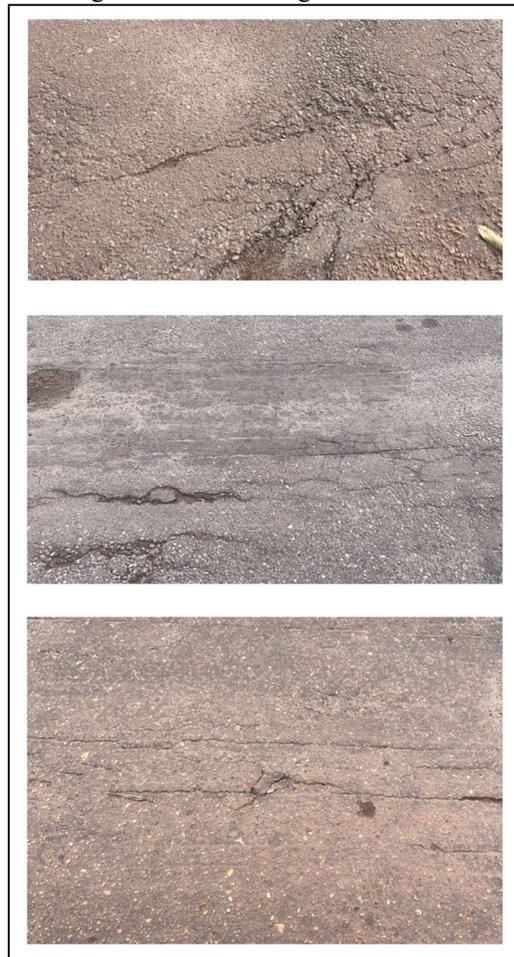
Figura 14: Trinca longitudinal curta.

Em relação a presença das trincas (transversais e longitudinais), são causadas pela contração da capa asfáltica e propagação às camadas inferiores. É importante destacar que, nos períodos chuvosos, a falta de drenagem adequada poderá levar a recalques dos pavimentos e formação de novas trincas (SILVA, 2008).

De acordo com Bernucci (2008), para fendas e trincas, propõe-se que uma das formas de recuperação e reparos pode ser através da utilização de técnicas de capa selante, tratamento superficial de recapeamento, lama asfáltica e microrrevestimento asfáltico.

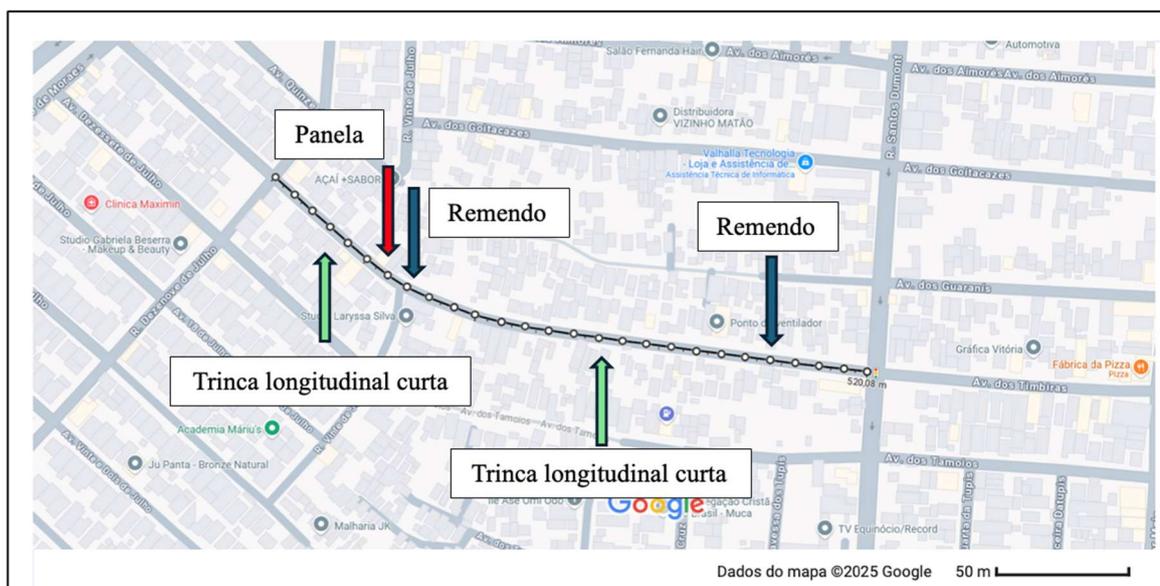
Figura 18: Mapeamento das principais manifestações patológicas.

Com base nos resultados obtidos, foi possível mapear os trechos da via de acordo com a patologia mais frequentemente encontrada, conforme a representação esquemática na figura 18. As panelas foram mais frequentes na estação 7, já as trincas longitudinais curtas, nas estações 4 e 16 e os remendos, nas estações 8 e 23.

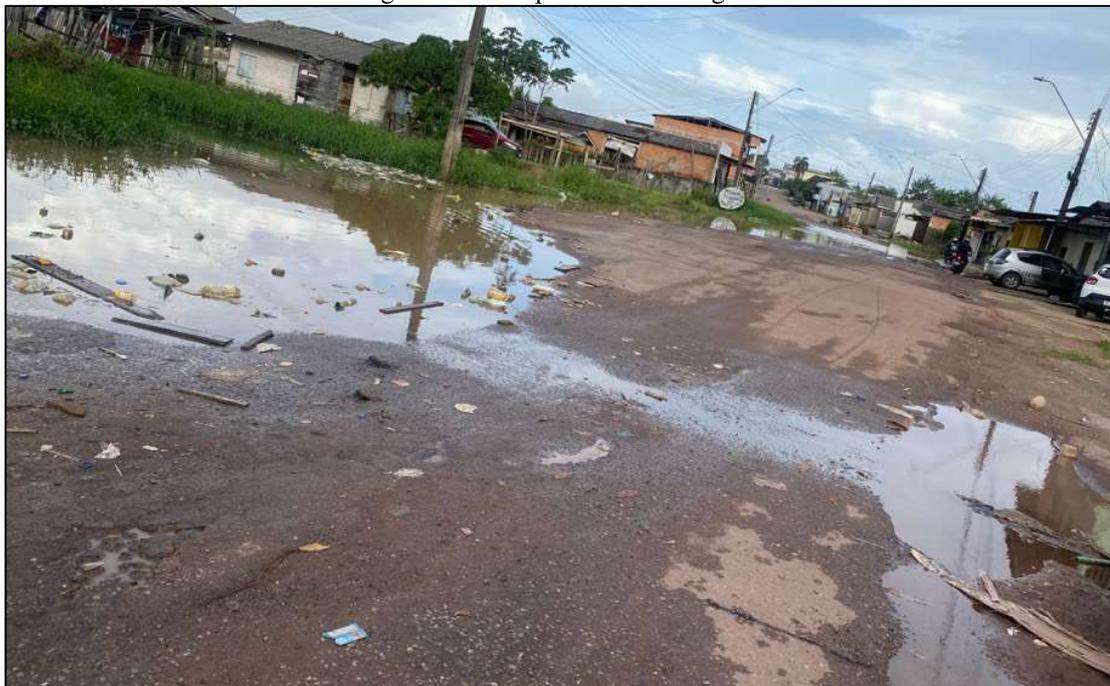
Figura 19: Área parcialmente alagada.

Como descrito na metodologia deste trabalho, durante a pesquisa de campo, também foi realizado o cálculo do IGG, após a contagem da frequência de defeitos. Foram analisadas 26 estações, entretanto, existiam áreas de alagamento em alguns trechos da via (figura 19) decorrentes de seu grau de degradação. Por isso, 2 estações foram analisadas apenas parcialmente. Em virtude da disponibilidade da equipe e do período de chuvas da região, não foi possível reanalisar essas estações em data posterior.

É importante salientar que a interação constante entre as chuvas intensas, características da região Norte no “inverno amazônico”, e a estrutura do pavimento, favorece a infiltração de água, especialmente em vias com sistemas de drenagem inadequados ou inexistentes (SARDINHA, 2024).

Acredita-se que o número de ocorrências possa ter sido subestimado, devido áreas de alagamento que impossibilitaram análises de possíveis patologias submersas e pela adaptação do cálculo.

resistentes à umidade, técnicas construtivas apropriadas e sistemas eficientes de drenagem, para garantir a durabilidade e funcionalidade.
