ANÁLISE SOBRE A ADEQUAÇÃO DA SINALIZAÇÃO CICLOVIÁRIA EM MACAPÁ/AP: Um estudo a partir do Manual Brasileiro de Sinalização de Trânsito

Monografia apresentada ao Departamento de Ciências Exatas e Tecnológicas (DCET) da Universidade Federal do Amapá, como requisito parcial para obtenção do título de bacharel em Engenharia Civil.

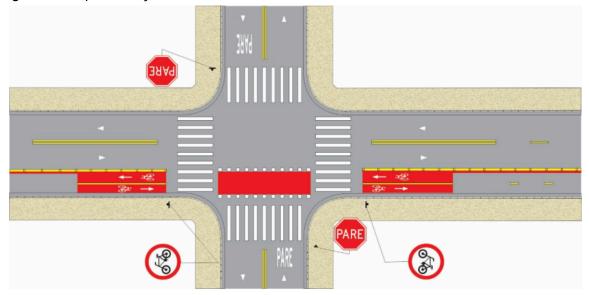
Figura 2 - Representação de uma Ciclofaixa.

A ciclofaixa, conforme definido no Código de Trânsito Brasileiro (CTB), é uma parte da pista de rolamento destinada exclusivamente à circulação de ciclos, delimitada por sinalização específica. Neste contexto, a ciclofaixa pode ser unidirecional ou bidirecional e abrange trechos na pista, calçada ou canteiro central, destacando-se por sinalização viária específica. Pode, ainda, ter um piso diferenciado e ser implantada no mesmo nível da pista de rolamento, calçada ou canteiro.

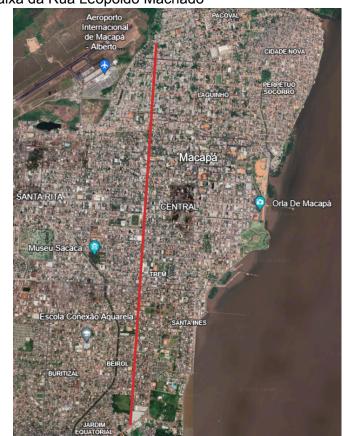
Figura 4 - Ciclofaixa da Rua Leopoldo Machado

O presente trabalho tem como escopo a ciclofaixa localizada na Rua Leopoldo Machado, tendo esta 4.961,24m de extensão, cortando a cidade longitudinalmente e sendo uma das principais ciclofaixas da cidade, abrangendo desde áreas residenciais até áreas comerciais, de lazer e serviços do Estado.

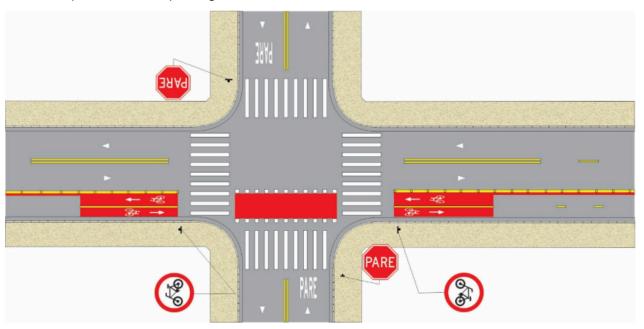
Figura 10 - Ilustração da utilização da Sinalização R-1 "Parada Obrigatória" onde a ciclofaixa tem a preferência de passagem.

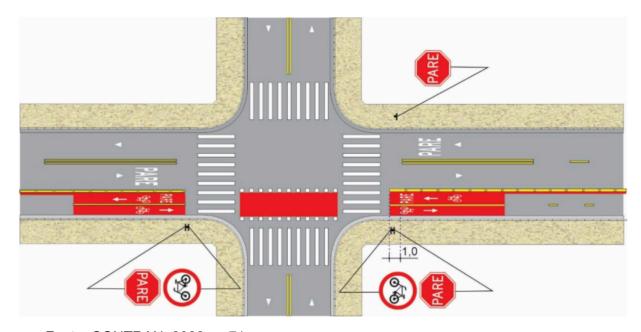
Figura 11 - Ilustração da utilização da Sinalização R-1 "Parada Obrigatória" onde a pista de automotores tem a preferência de passagem.

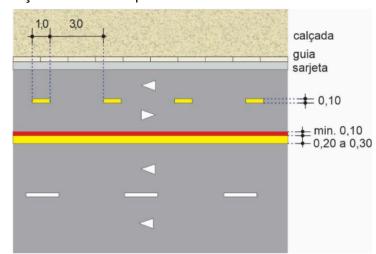
Utiliza-se quando a ultrapassagem é permitida em ambos os sentidos. O padrão de traçado seccionado obedece à relação de 1:3, ou seja, o segmento deve ser de 1,0 m e o intervalo de 3,0 m.[...] (CONTRAN, 2022, p. 115).

Figura 12 - Ilustração da Linha simples seccionada.

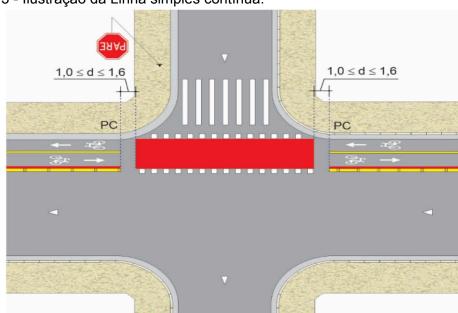
A linha de divisão de fluxos opostos deve ser interrompida a uma distância de no mínimo 1,00m e no máximo 1,60m da marcação de cruzamento rodocicloviário, exceto nos casos previstos neste manual, que deve se estender de forma a atender o raio de giro dos veículos determinado em projeto. Em esquinas com raio menor ou igual a 6,0m recomenda-se que a linha de divisão de fluxos seja interrompida no Ponto de Concordância de Curva – PC [...] (CONTRAN, 2022, p. 116).

Figura 13 - Ilustração da Linha simples contínua.

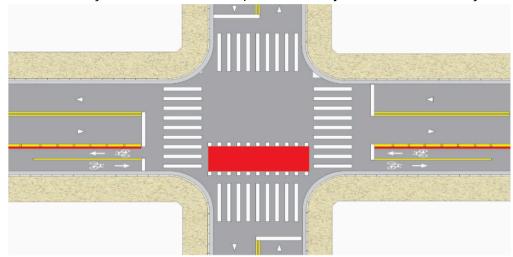
Figura 14 - Ilustração do fim da linha simples contínua junto a linha de retenção.

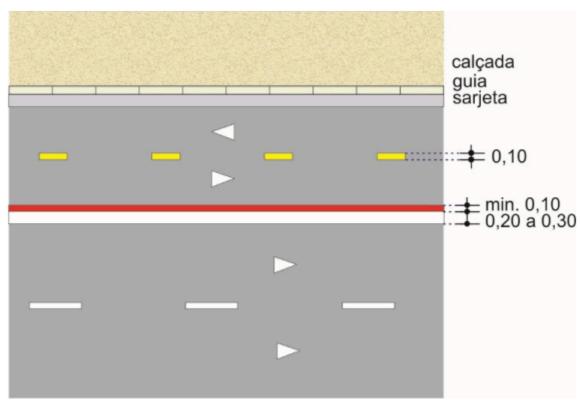
Largura da linha vermelha de contraste: mín. 0,10m ou pintura da parte interna

Tipo: simples contínua (CONTRAN, 2022, p. 118).

Figura 16 - Ilustração da linha de divisão de fluxos no mesmo sentido.

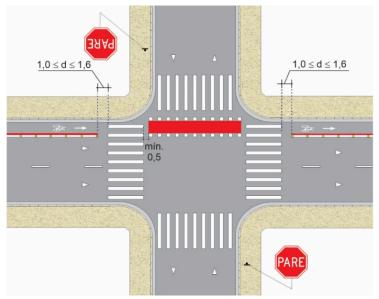
A interrupção da linha que separa os fluxos de tráfego na mesma direção deve ocorrer a uma distância que varia de 1,0 metro a 1,60 metro da faixa de pedestres.

Figura 18 - Ilustração da linha de divisão de fluxos no mesmo sentido com faixa de pedestres e sem linha de retenção.

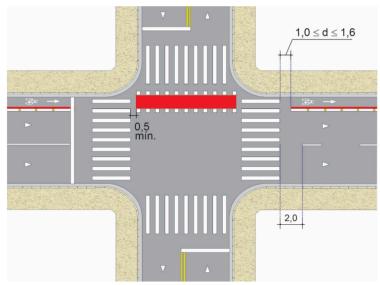
Figura 19 - Ilustração da linha de divisão de fluxos no mesmo sentido com ou sem faixa de pedestres.

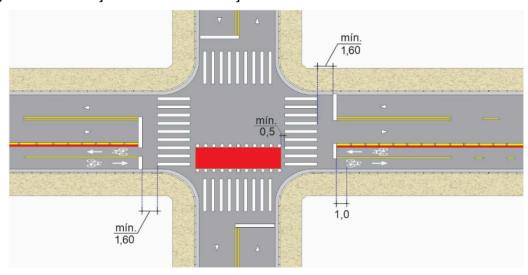
O Manual também nos indica que "Em espaços cicloviários no mesmo nível da pista de rolamento acompanhando a retenção de veículo automotor deve distar de no mínimo 1,60m da faixa de travessia de pedestres" (CONTRAN ,2022, p. 127).

Figura 21 - Ilustração da linha de retenção.

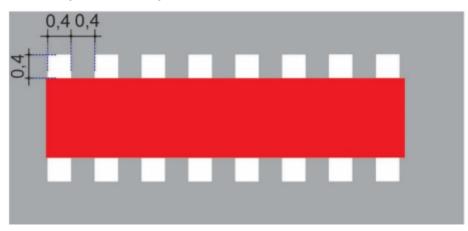
Dimensões e Tipo: constituída de duas linhas de paralelogramos, paralelas que seguem no cruzamento os alinhamentos dos bordos da ciclovia ou ciclofaixa, [...]. Estes paralelogramos devem ter dimensões iguais de base e altura, de 0,40 m e o espaçamento entre eles deve ser de 0,40m.

A largura da faixa deve acompanhar a da ciclovia ou ciclofaixa (CONTRAN, 2022, pp. 130-131).

Figura 22 - Ilustração da marcação de cruzamento rodocicloviário.

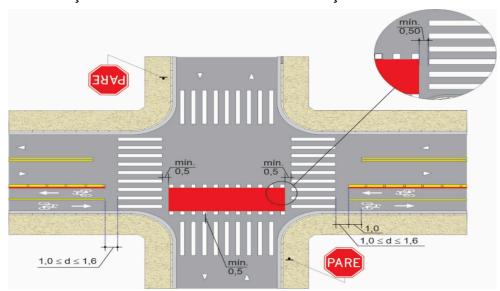
A demarcação do cruzamento rodocicloviário deve estar posicionada a pelo menos 0,50 metro de distância da faixa de pedestres.

Figura 23 - Ilustração das medidas de distância da marcação de cruzamento rodocicloviário.

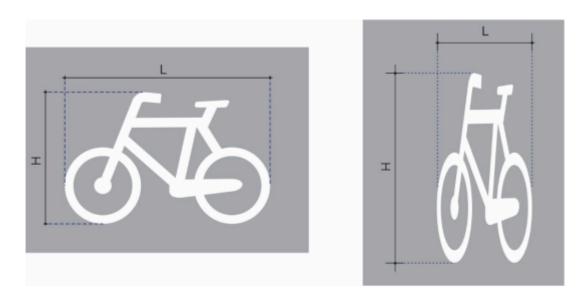
Figura 24 - Ilustração símbolo "bicicleta".

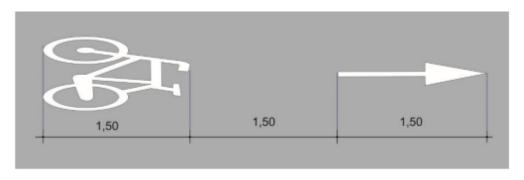
Ainda, segundo o manual, "Deve ser utilizada sempre que possível associada ao símbolo "Bicicleta", com comprimento de 1,50m"

Figura 26 - Ilustração da seta de sentido de circulação junto ao símbolo bicicleta.

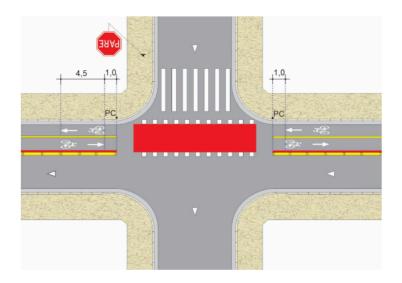
O conjunto seta de sentido de circulação/símbolo "bicicleta" deve ser posicionado próximo às interseções, distantes a 1,0m do término/início da linha de divisão de fluxos, da linha de bordo ou nas aproximações de entrada e saída do espaço cicloviário. (CONTRAN, 2022, p. 149).

Figura 27 - Ilustração da seta de sentido de circulação junto ao símbolo bicicleta na ciclofaixa.

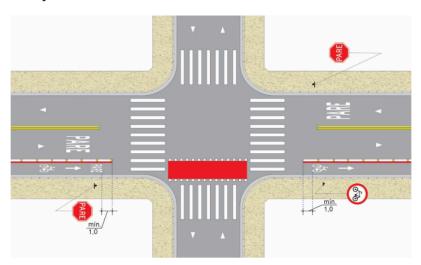
Figura 29 - Ilustração dos distanciamentos de PARE.

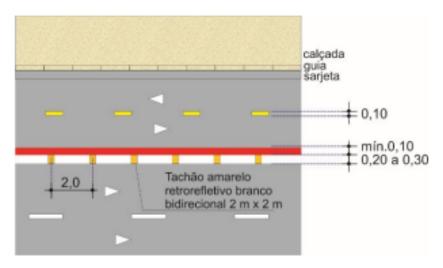
Figura 33 - Espaçamento e direção da reflexão dos tachões.

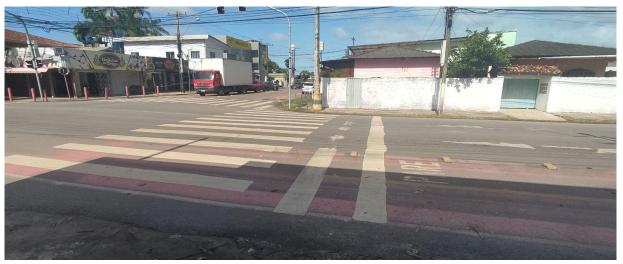
Figura 41 - Sobreposição de sinalizações.

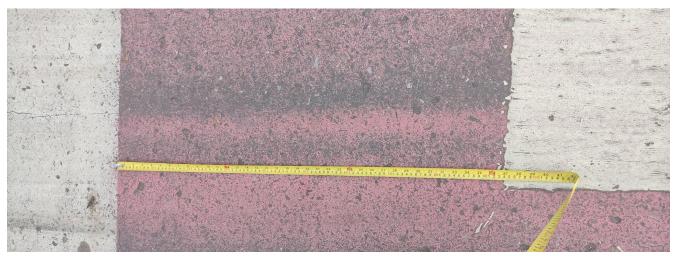
Figura 3: O espaçamento entre a Linha de retenção e a faixa de pedestres é de 94 cm, onde o manual aponta para 1,60m.

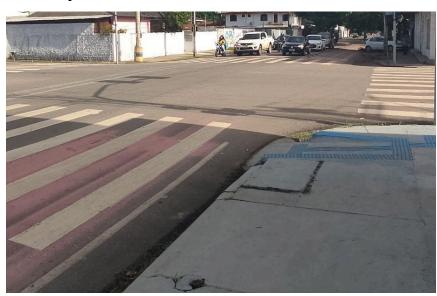
Figura 4: Não há marcação de cruzamento rodocicloviário.

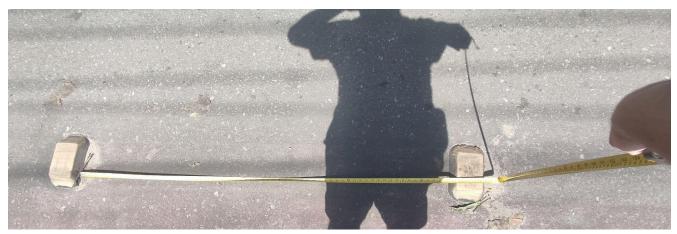
Figura 5: O espaçamento entre os tachões é de 1,64 m, onde o manual nos aponta para 2m. Onde o tachão também não é adequado para a via, visto que, pelo manual ele deveria ser reflexivo para as duas direções e ele apresenta reflexos apenas no sentido dos automotores

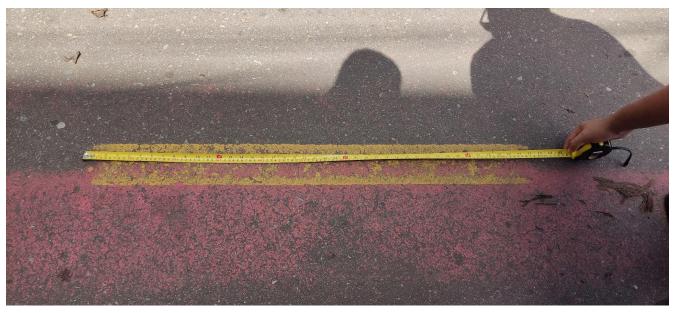
Figura 6: O espaçamento entre a Linha Simples Seccionada é de 2,250m, onde o manual nos aponta para ser 3m e o tamanho da linha é de 1,07m onde deveria ser 1m.

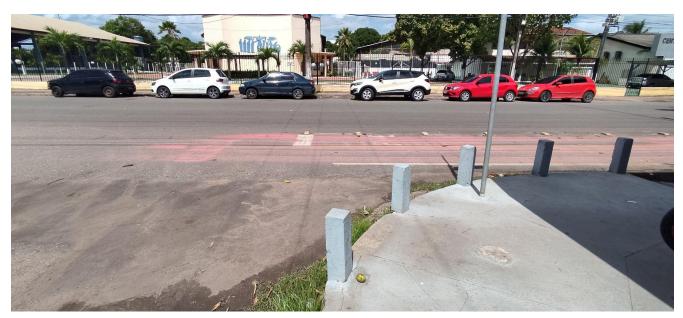
Figura 7: A Linha Simples Contínua tem 12,98m de comprimento a partir da faixa de retenção, onde o manual nos aponta para ser 10m. Não obstante, a Linha de retenção não segue o Ponto de Concordância de Curva.

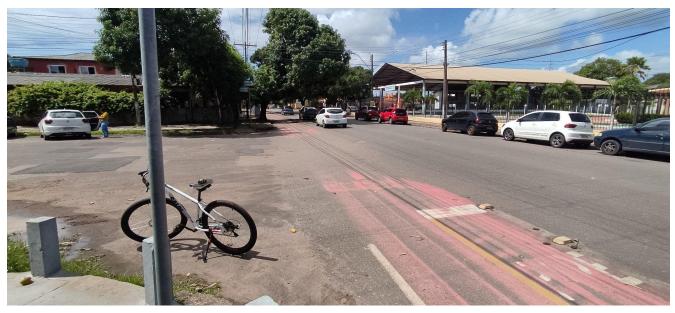
Figura 8: Não há marcação de cruzamento rodocicloviário.

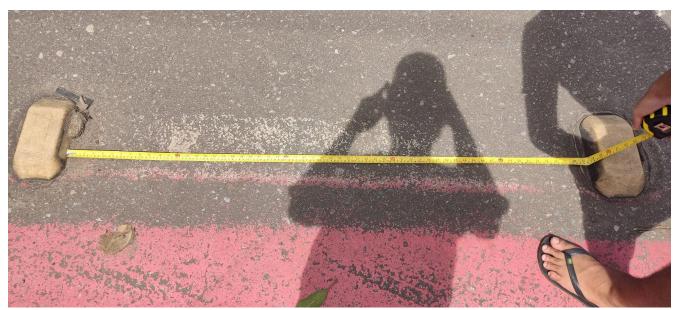
Figura 9: O espaçamento entre os tachões é de 1,46 m, onde o manual nos aponta para 2m. Onde o tachão também não é adequado para a via, visto que, pelo manual ele deveria ser reflexivo para as duas direções e ele apresenta reflexos apenas no sentido dos automotores

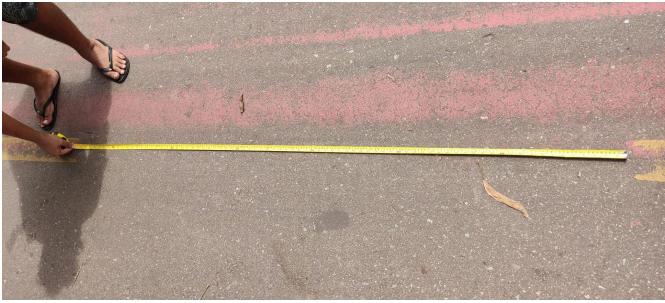
Fonte: Autor (2024)
Figura 11: O espaçamento entre a Linha Simples Seccionada é de 2m, onde o manual nos aponta para ser 3m e o tamanho da linha é de 1,20m onde deveria ser 1m.

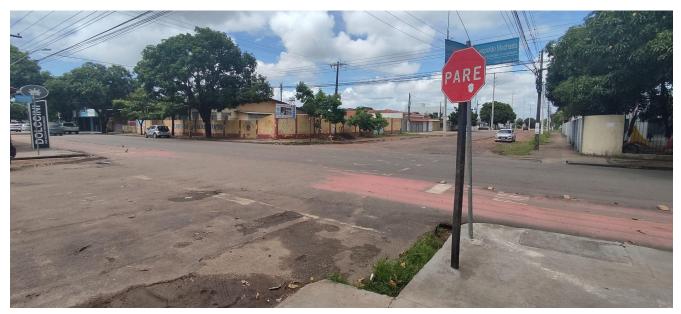
Figura 12: Não há marcação de cruzamento rodocicloviário. A Linha de retenção não segue o Ponto de Concordância de Curva.

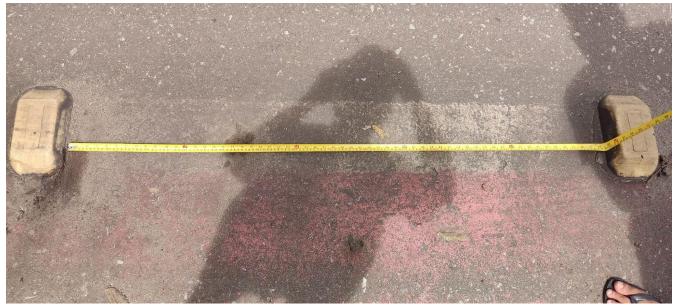
Figura 13: O espaçamento entre os tachões é de 1,49 m, onde o manual nos aponta para 2m. Onde o tachão também não é adequado para a via, visto que, pelo manual ele deveria ser reflexivo para as duas direções e ele apresenta reflexos apenas no sentido dos automotores

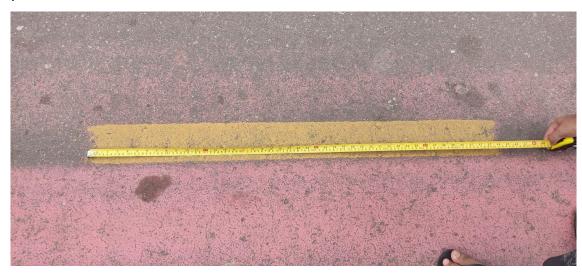
Figura 14: O espaçamento entre a Linha Simples Seccionada é de 2,05m, onde o manual nos aponta para ser 3m e o tamanho da linha é de 1,12m onde deveria ser 1m.

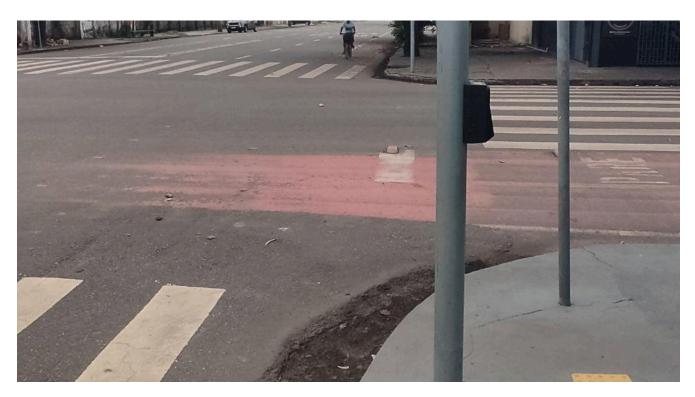
Figura 15: O espaçamento entre a Linha de retenção e a faixa de pedestres é inexistente,com

a ciclofaixa avançando sobre a faixa de pedestre, onde o manual nos aponta para se tenha uma distância mínima de 1,60m. A Linha Simples Contínua tem 12,88m de comprimento a partir da faixa de retenção, onde o manual nos aponta para ser 10m

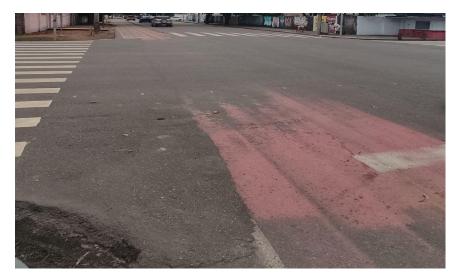
Figura 16: Não há marcação de cruzamento rodocicloviário.

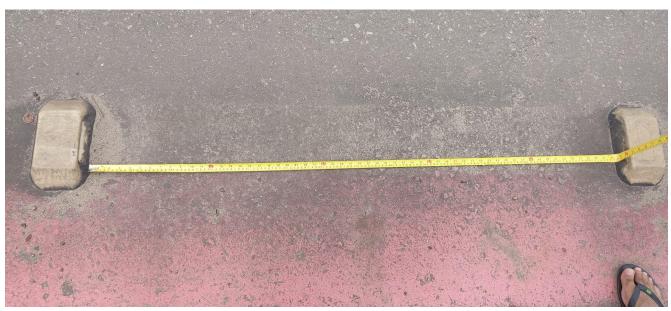
Figura 17: O espaçamento entre os tachões é de 1,48 m, onde o manual nos aponta para 2m. Onde o tachão também não é adequado para a via, visto que, pelo manual ele deveria ser reflexivo para as duas direções e ele apresenta reflexos apenas no sentido dos automotores.

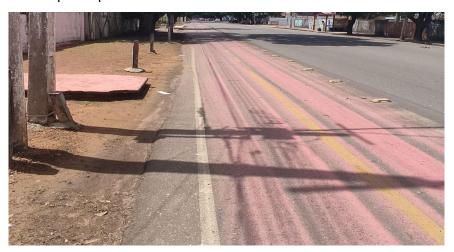
Figura 18: A Linha Simples Contínua tem 12,5m de comprimento a partir da faixa de retenção, onde o manual nos aponta para ser 10m.O espaçamento entre a Linha Simples Seccionada é de 2,03m, onde o manual nos aponta para ser 3m.

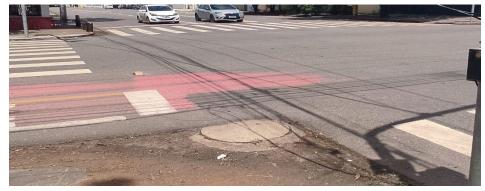
Figura 19: O espaçamento entre a Linha de retenção e a faixa de pedestres é inexistente,com a ciclofaixa avançando sobre a faixa de pedestre, onde o manual nos aponta para se tenha uma distância mínima de 1,60m. A Linha Simples Contínua tem 12,88m de comprimento a partir da faixa de retenção, onde o manual nos aponta para ser 10m

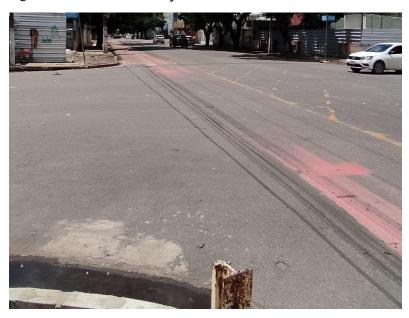
Figura 20: Não há marcação de cruzamento rodocicloviário.

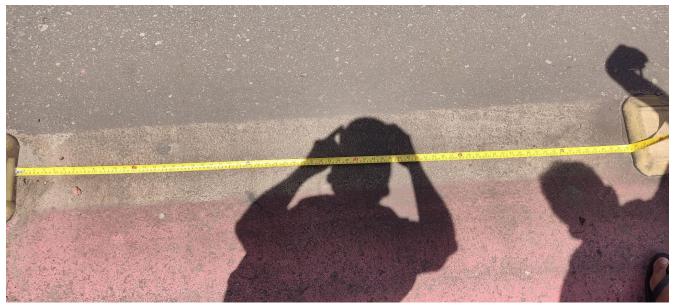
Figura 21: O espaçamento entre os tachões é de 1,75 m, onde o manual nos aponta para 2m. Onde o tachão também não é adequado para a via, visto que, pelo manual ele deveria ser reflexivo para as duas direções e ele apresenta reflexos apenas no sentido dos automotores

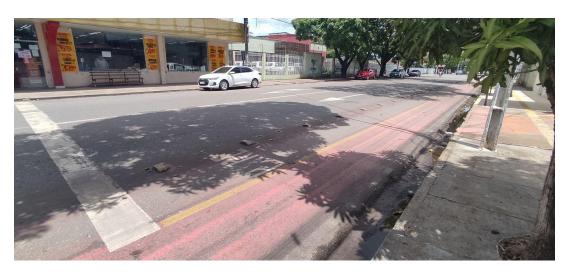
Figura 22: A Linha Simples Contínua tem 12,80m de comprimento a partir da faixa de retenção, onde o manual nos aponta para ser 10m. O espaçamento entre a Linha Simples Seccionada é de 2,20m, onde o manual nos aponta para 3m.

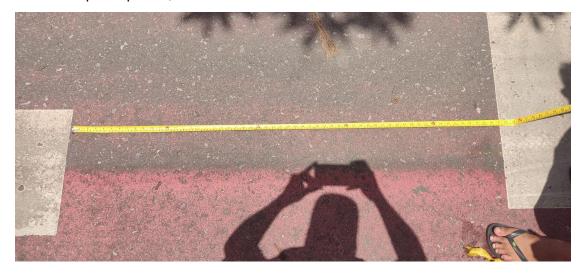
Figura 23: O espaçamento entre a Linha de retenção e a faixa de pedestres é de 1,45m, onde o manual aponta para 1,60m.

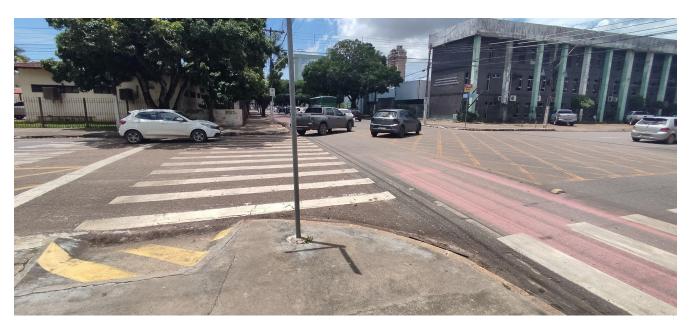
Figura 24: Não há marcação de cruzamento rodocicloviário.

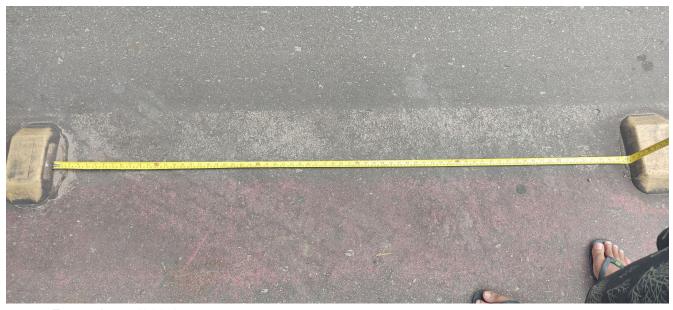
Figura 25: O espaçamento entre os tachões é de 1,73 m, onde o manual nos aponta para 2m. Onde o tachão também não é adequado para a via, visto que, pelo manual ele deveria ser reflexivo para as duas direções e ele apresenta reflexos apenas no sentido dos automotores

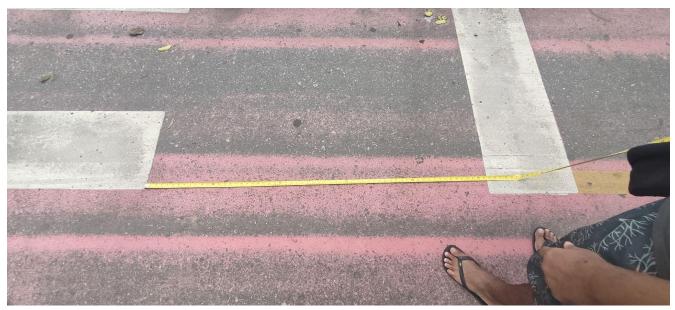
Figura 27: O espaçamento entre a Linha de retenção e a faixa de pedestres é de 1,56m, onde o manual aponta para 1,60m.

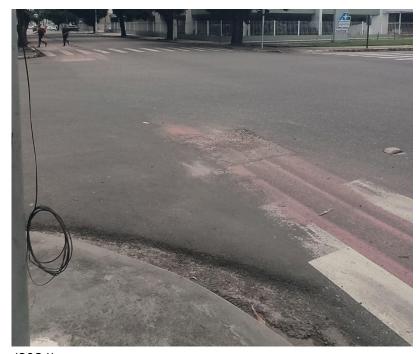
Figura 28: Não há marcação de cruzamento rodocicloviário.

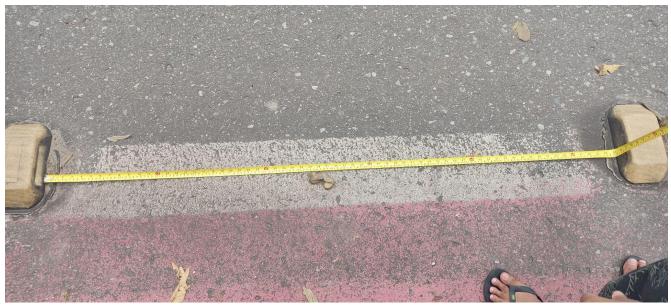
Figura 29: O espaçamento entre os tachões é de 1,65 m, onde o manual nos aponta para 2m. Onde o tachão também não é adequado para a via, visto que, pelo manual ele deveria ser reflexivo para as duas direções e ele apresenta reflexos apenas no sentido dos automotores
