**O IMPACTO DO TREINAMENTO DA MÃO DE OBRA NA PRODUTIVIDADE E NA  
REDUÇÃO DE NÃO CONFORMIDADES DO SERVIÇO DE REBOCO DE MASSA  
ÚNICA EM PAREDES INTERNAS DE UMA OBRA DE MÚLTIPLOS PAVIMENTOS  
NA CIDADE DE MACAPÁ/AP**

Trabalho de Conclusão de Curso submetido ao curso de Engenharia Civil do Campus Marco Zero da Universidade Federal do Amapá, como requisito parcial para obtenção do título de Bacharel em Engenharia Civil.

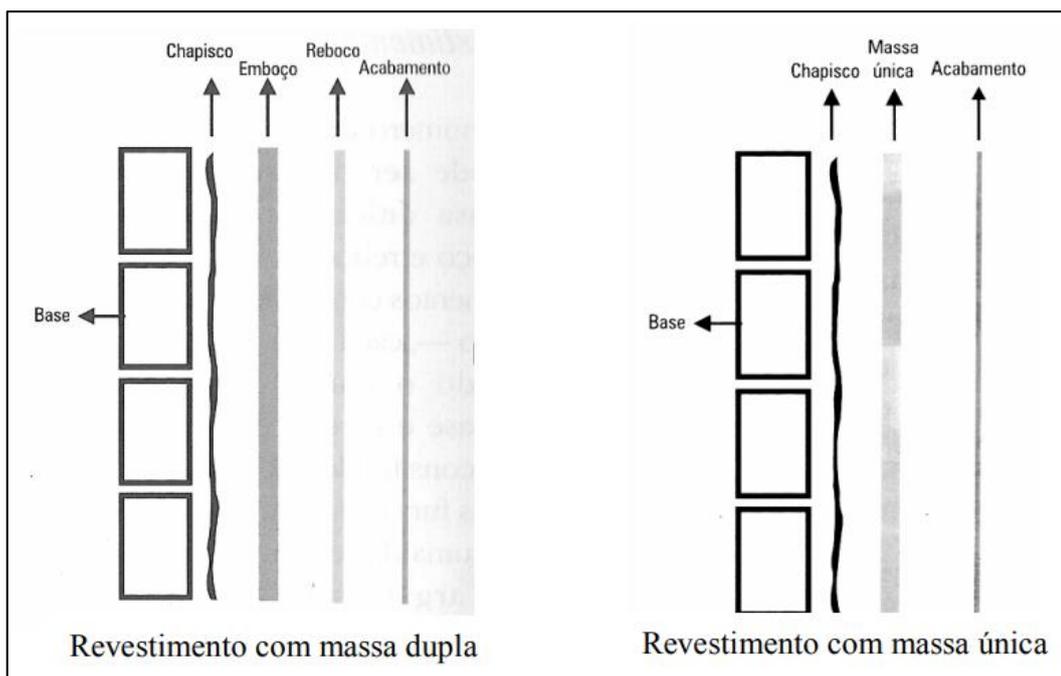
Figura 1 – Camadas de revestimentos argamassados

Os revestimentos argamassados se compõem por camadas que variam a depender basicamente do tipo de base e do acabamento desejado. A argamassa pode ser de camada única, ou em duas camadas, como mostra a Figura 1. No caso de apenas uma camada ela deve cumprir as duas funções: regularização da base e acabamento. Quando se opta por duas camadas, podemos usar duas argamassas com propriedades diferenciadas, adequadas ao cumprimento das funções específicas (LEGGERINI; AURICH, 2012).

A espessura das camadas varia conforme o número de camadas e da exposição do revestimento. As espessuras admissíveis de argamassa simples são indicadas pela ABNT NBR 13749 (2013), no caso de paredes internas a recomendação é que tenham entre 5mm e 20mm.

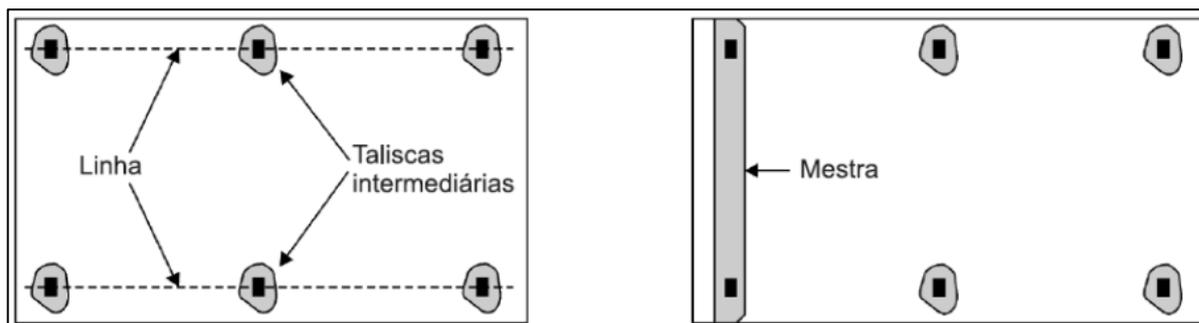
Figura 2 – Execução do emboço

Souza (2016) explica que, para execução do emboço é preciso se assegurar que o houve a pega completa do chapisco. Assim, o revestimento deve ser iniciado de cima para baixo. Além disso, a superfície deve estar previamente molhada. Na sequência, é necessária a execução de “taliscas” ou tacos, para proporcionar prumo ao revestimento acabado e alinhamento perfeito; dando assim o aspecto final à alvenaria; além de auxiliar na definição da espessura do revestimento, conforme ilustrado na Figura 2.

O emboço (Figura 2) consiste na camada de regularização e atua como uma capa protetora, impedindo a infiltração e penetração de fluidos, a fim de evitar a ação capilar que transporta a umidade de material de alvenaria para a superfície externa da edificação (DOURADO; SERRA; LORENZON, 2021).

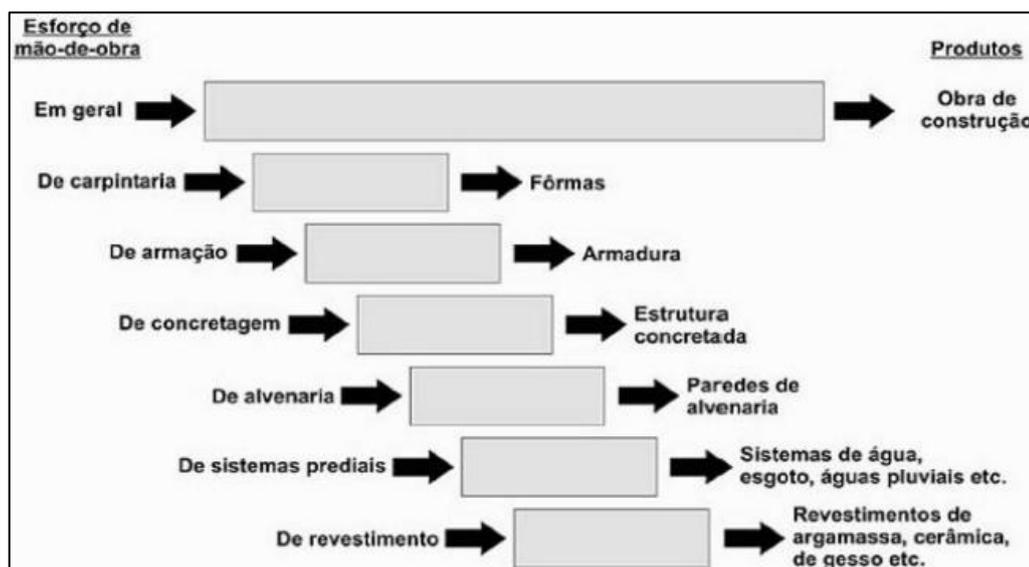
Figura 3 – Produtividade de mão de obra nas atividades da construção civil

Nesse sentido, Guimarães (2012) explica que a produtividade se trata da eficiência na transformação de entradas e saídas de um processo produtivo. Sendo os equipamentos, materiais, insumos e mão de obra, considerados itens de entrada. A produtividade de mão de obra, é definida por Souza (2006) como a eficiência e, quando possível, a eficácia em transformar os esforços dos trabalhadores em produtos de construção, ou seja, as obras ou seus elementos e partes. Podendo, então, a produtividade da mão de obra ser considerada parcialmente para cada uma das suas etapas e atividades e não se limitando ao edifício de modo global de acordo com o esquema apresentado na Figura 3.

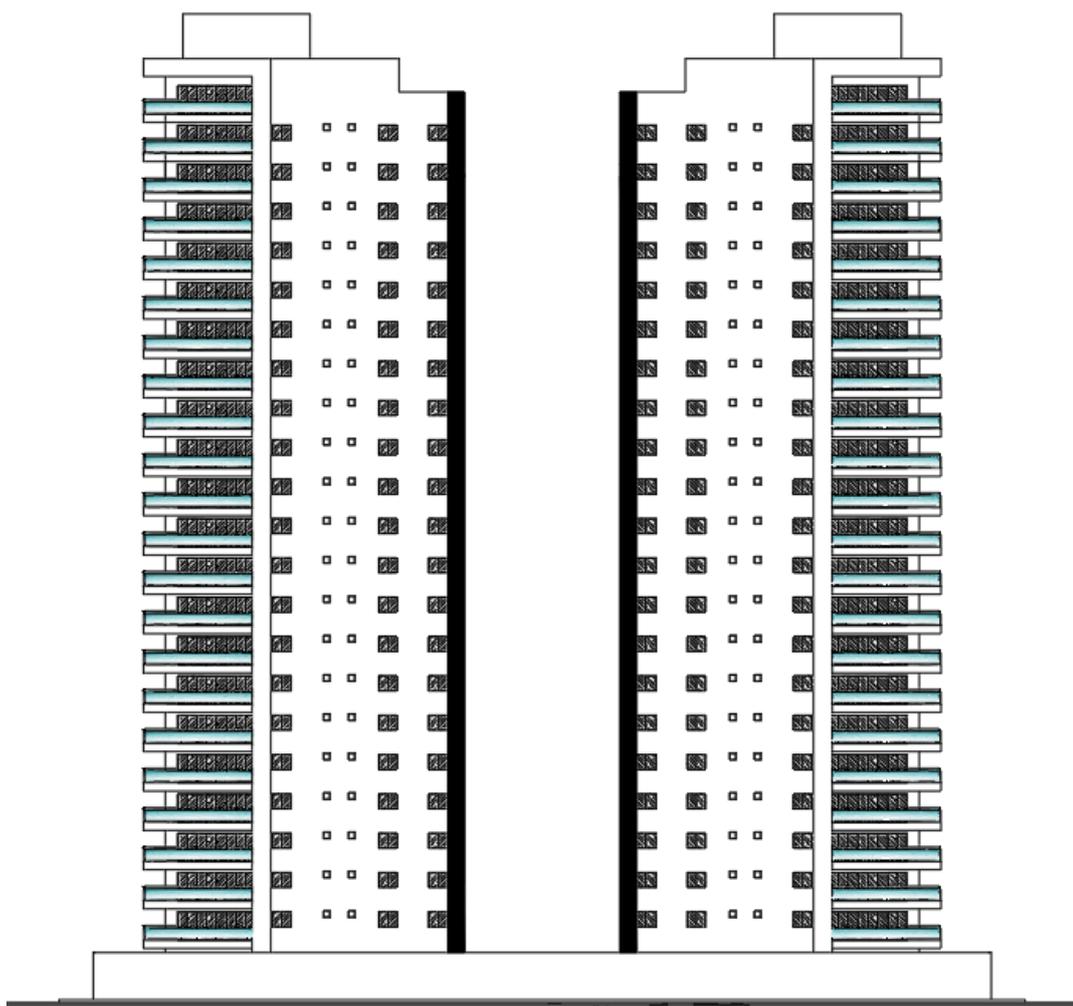
Figura 5 – Fachada do Edifício X

Conforme ilustrado na Figura 5, o Edifício X é composto por dois subsolos, 23 pavimentos (incluindo o térreo) e dois pavimentos que compõem o apartamento duplex. O edifício é constituído por duas torres idênticas, totalizando 20 pavimentos tipos, com um apartamento por andar. Este cenário proporcionou um ambiente propício para avaliar de forma abrangente o impacto do treinamento da mão de obra no processo de execução do serviço de reboco em paredes internas.

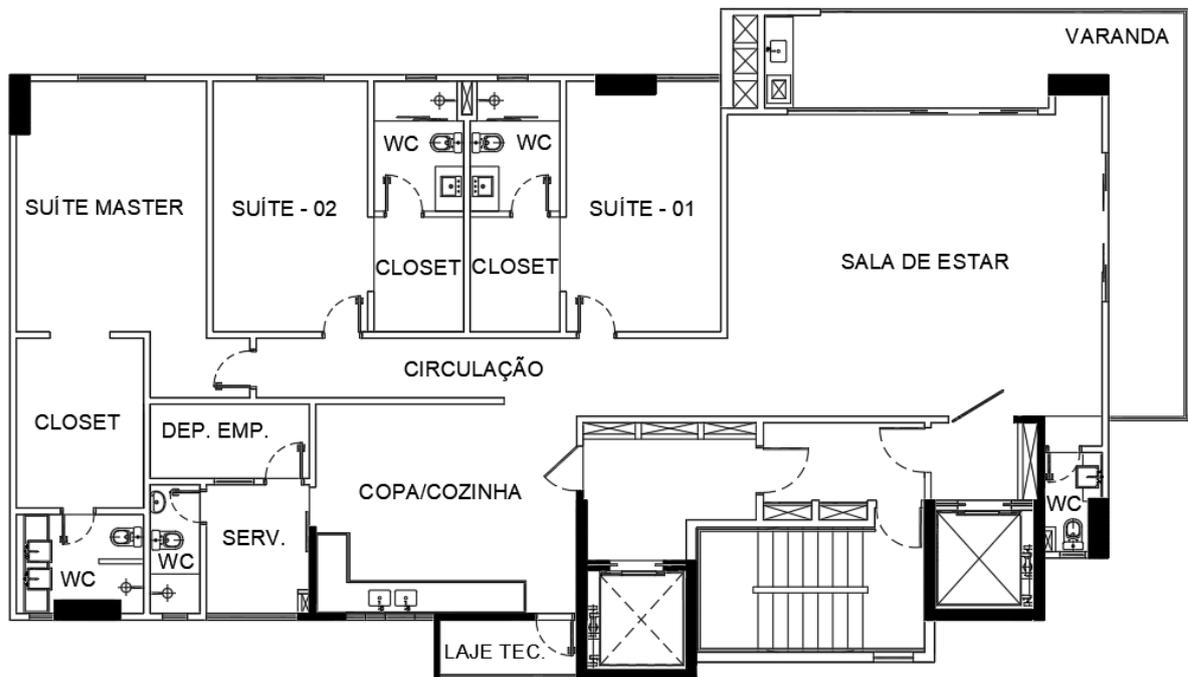
Figura 6 – Planta baixa do apartamento tipo do Edifício X

Dado que o objetivo geral deste estudo consistiu em analisar como o treinamento da mão de obra pode influenciar tanto a produtividade quanto na redução de não conformidade de serviço de reboco de massa única em paredes internas, é imperativo apresentar a planta de layout do apartamento padrão, conforme ilustrado na Figura 6.

O reboco de massa única que foi objeto de análise refere-se às paredes internas dos apartamentos, excluindo as áreas comuns do empreendimento e as paredes que compõem a fachada do prédio. Essa delimitação foi estabelecida devido a duas particularidades: primeiro, trata-se do serviço mais extenso em execução, relacionado ao reboco de massa única, proporcionando um intervalo adequado para a realização desta pesquisa; segundo, por se tratar de apartamentos padrão, as áreas das paredes são repetitivas, permitindo a análise consistente da produtividade e da redução de não conformidade, tanto antes quanto depois do treinamento oferecido.

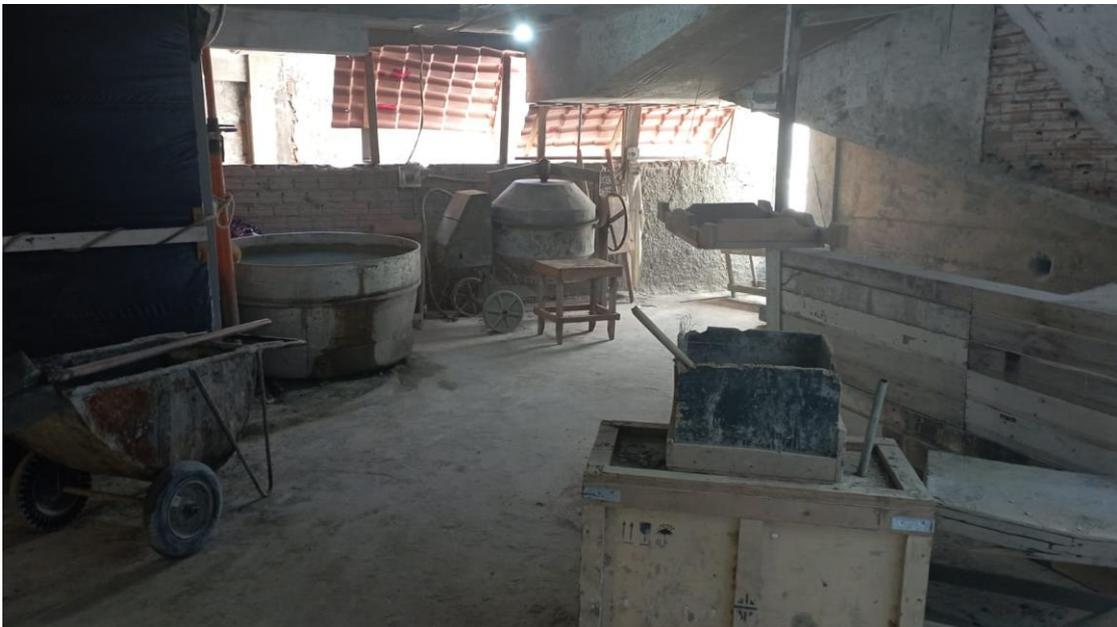
Figura 14 – Canteiro de Fabricação da Argamassa

Para demonstrar a logística e transporte do material até o local do serviço, a seguir, da Figura 14 à Figura 19, é apresentado o processo de fabricação, transporte e logística até a equipe de colaboradores que está realizando o reboco em paredes internas

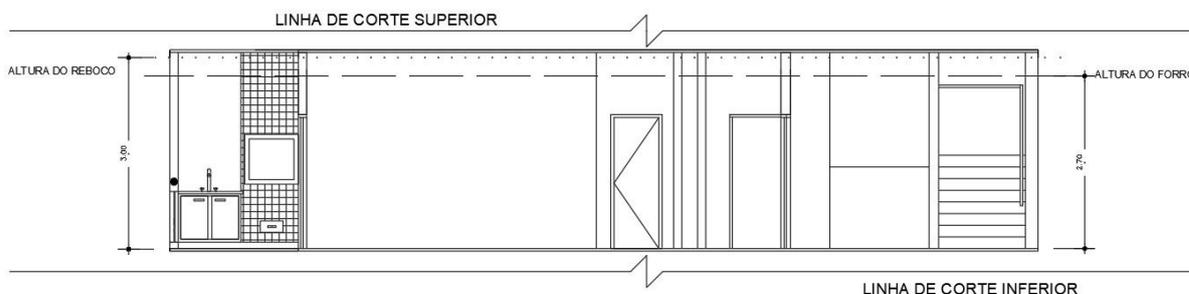
Figura 20 – Linha do Reboco

Como já mencionado, o serviço de reboco de massa única utilizado no experimento do estudo de caso é direcionado para as paredes internas. Em outras palavras, a área é delimitada pela altura da linha do reboco, que ultrapassa o pé direito (linha do forro) do ambiente, abrangendo o perímetro de cada dependência do apartamento. Essa condição pode ser mais claramente visualizada na Figura 20, apresentada abaixo, onde se observa que a altura definida para o reboco é de 3 metros a partir do contrapiso do apartamento.

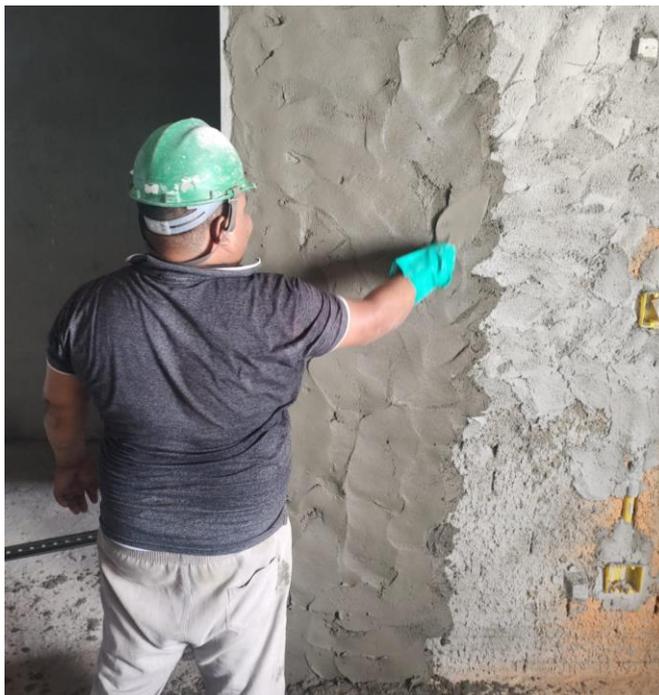
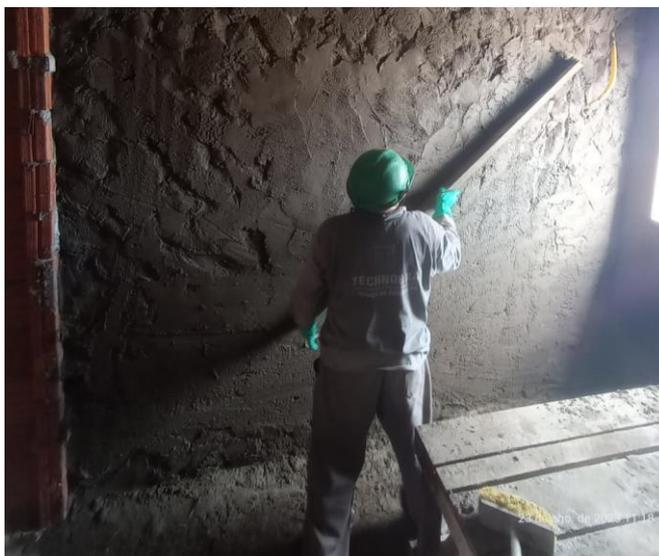
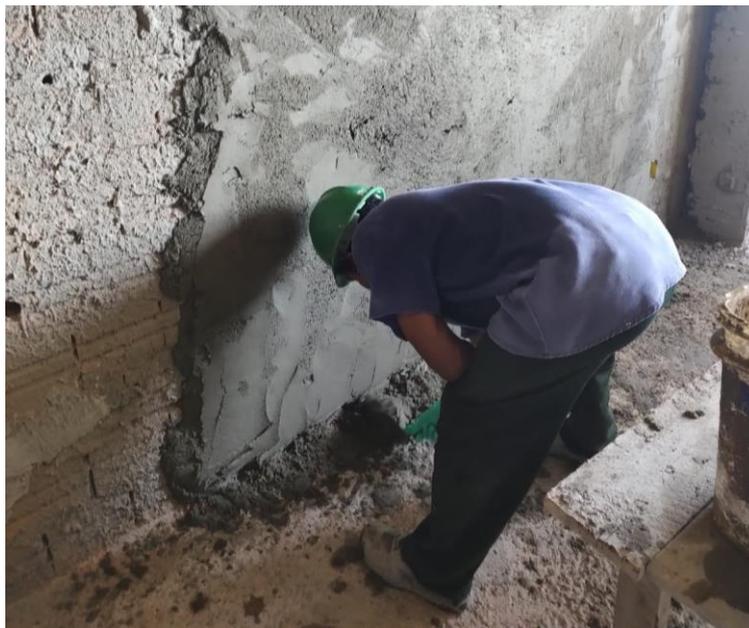
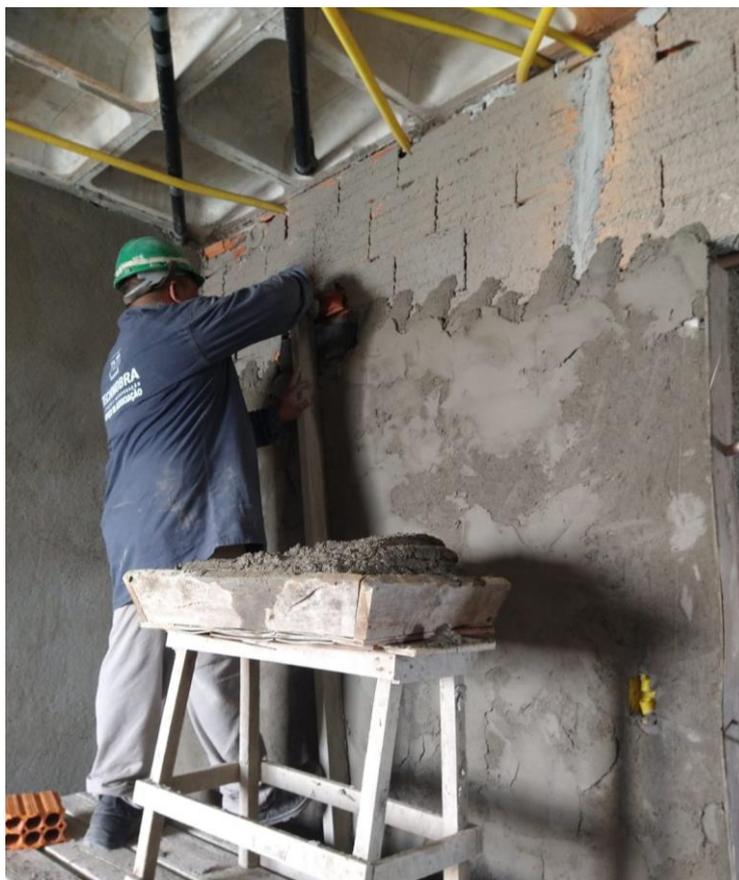
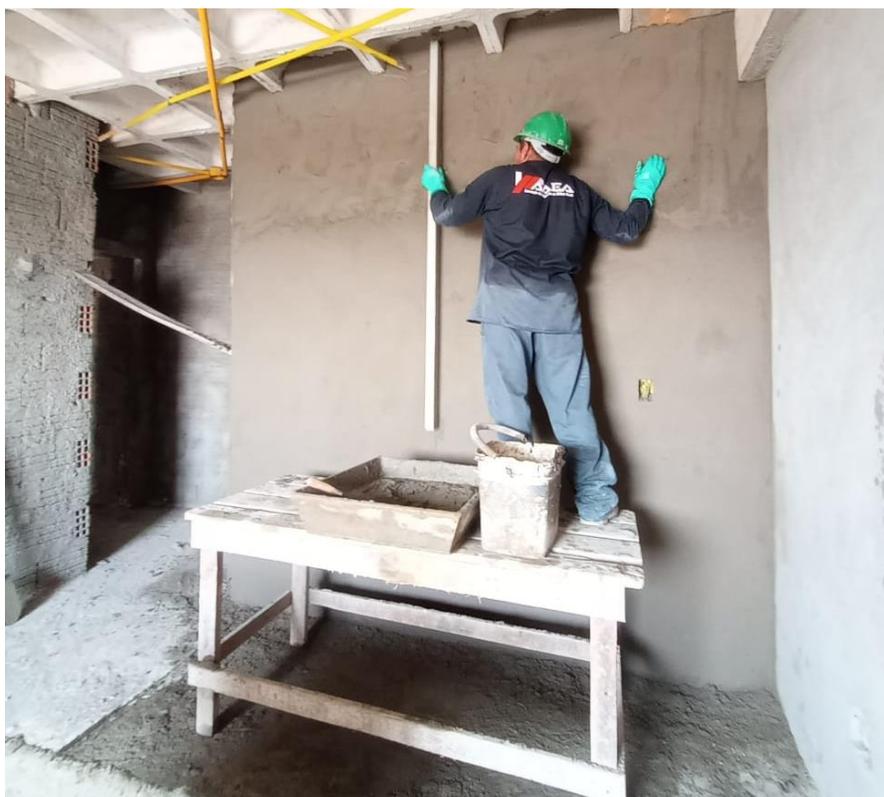
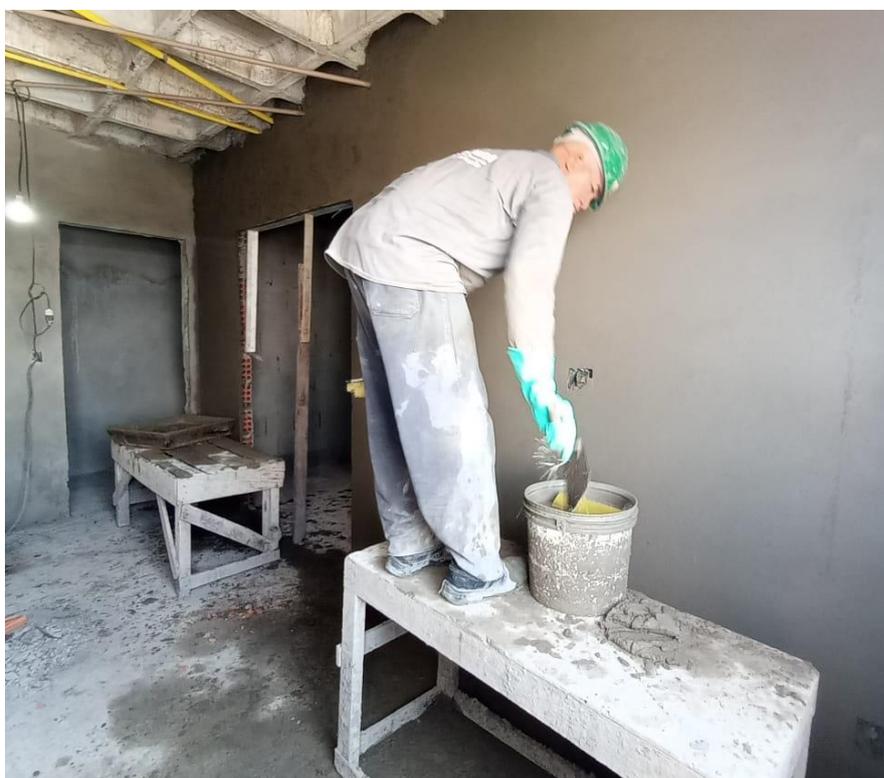
Segue, da Figura 22 até a Figura 27, uma galeria de fotos retiradas do serviço de reboco em paredes internas, imagens retiradas durante as vistorias e medições de produtividades do estudo de caso realizado.

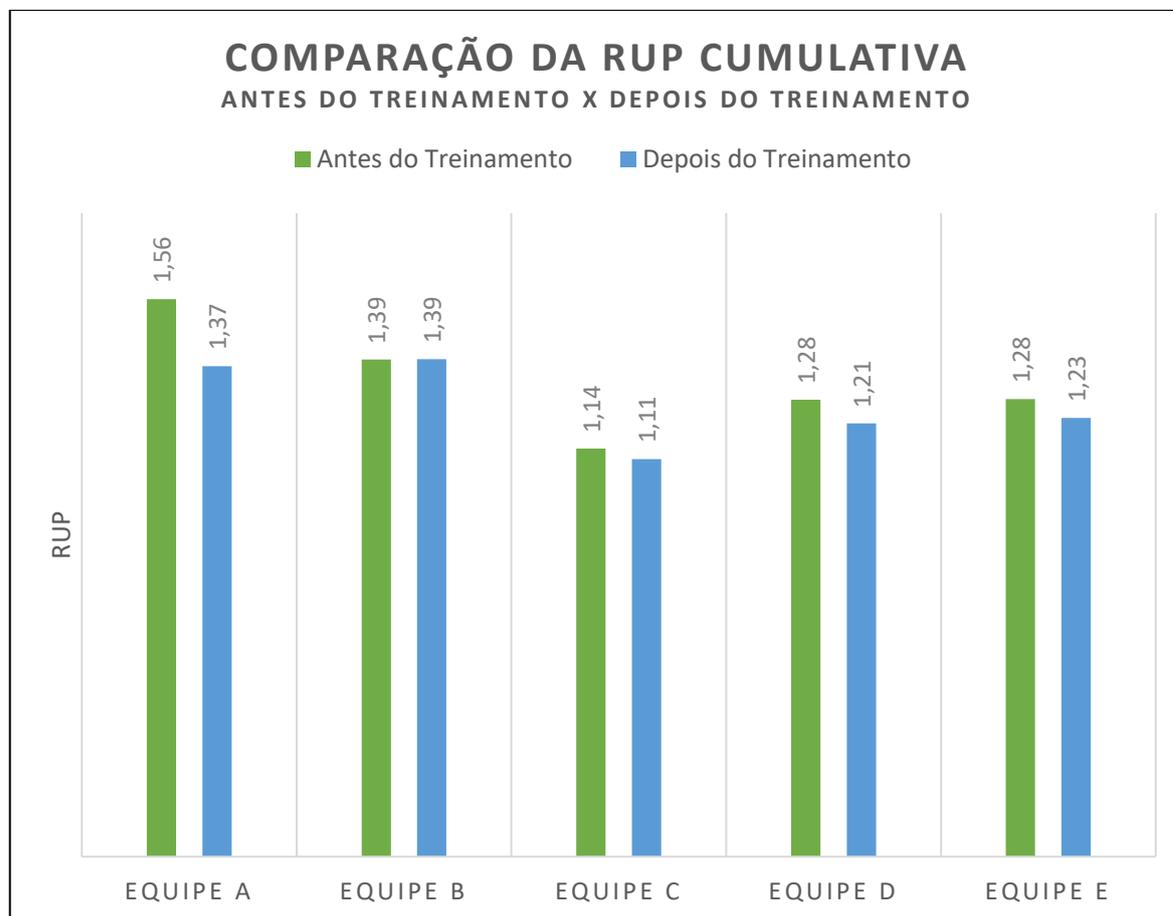
Gráfico 1 – Comparativo da RUP Cumulativa das Equipes

Observa-se no gráfico acima que os resultados obtidos após a realização do treinamento foram melhores em termos de produtividade em comparação com os dados levantados antes do curso de capacitação. Essa interpretação só foi possível devido ao uso da RUP cumulativa, considerando que o período de análise era de 10 dias.

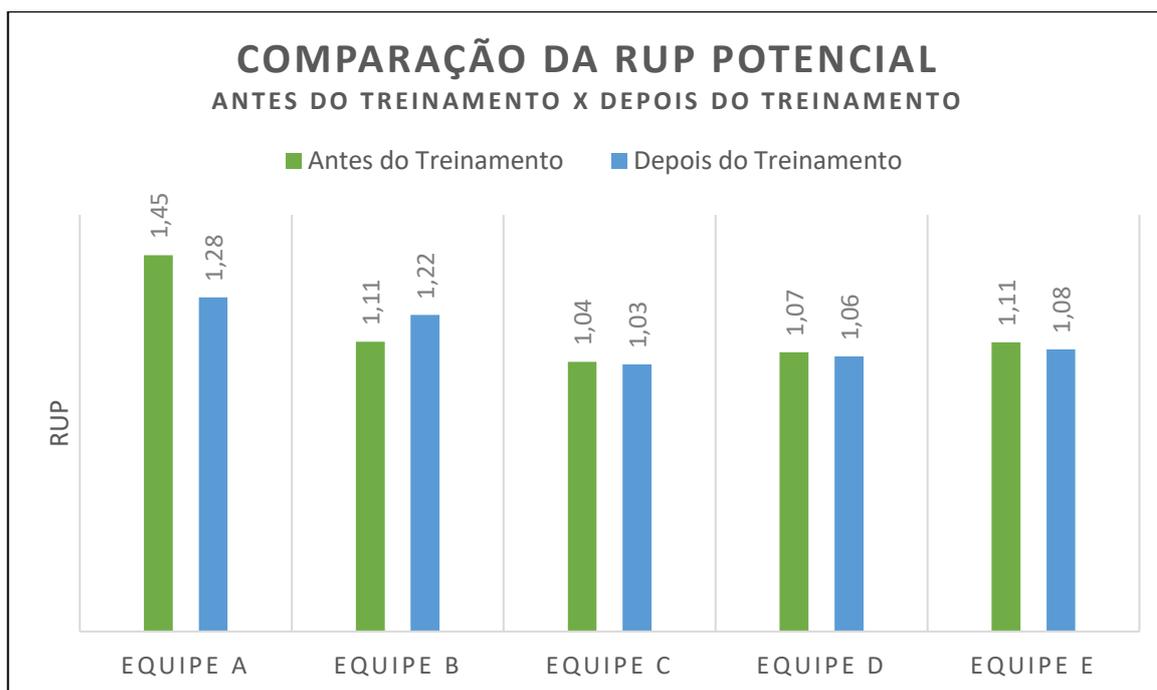
Gráfico 2 – Comparativo da RUP Potencial das Equipes

Antes do treinamento, algumas equipes conseguiam cobrir áreas maiores com reboco de forma mais rápida do que outras, o que pode ser atribuído a vários fatores, incluindo a irregularidade e particularidade das áreas para o serviço e a habilidade em executar as técnicas de forma eficiente. A variabilidade na produtividade antes dos treinamentos também indicava potenciais áreas de ineficiência nos processos de trabalho. Isso incluía desde a organização do local de trabalho até o gerenciamento de materiais e ferramentas. A expectativa era que, ao abordar essas áreas, os treinamentos não apenas melhorariam a qualidade do trabalho realizado, mas também otimizariam o uso dos recursos disponíveis, contribuindo para uma maior eficiência geral da obra.

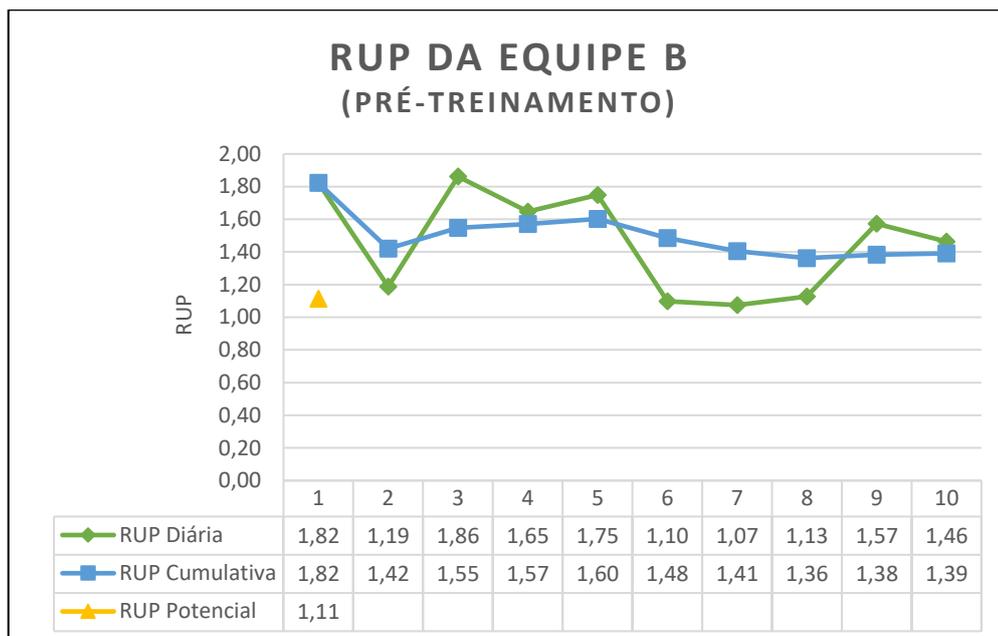
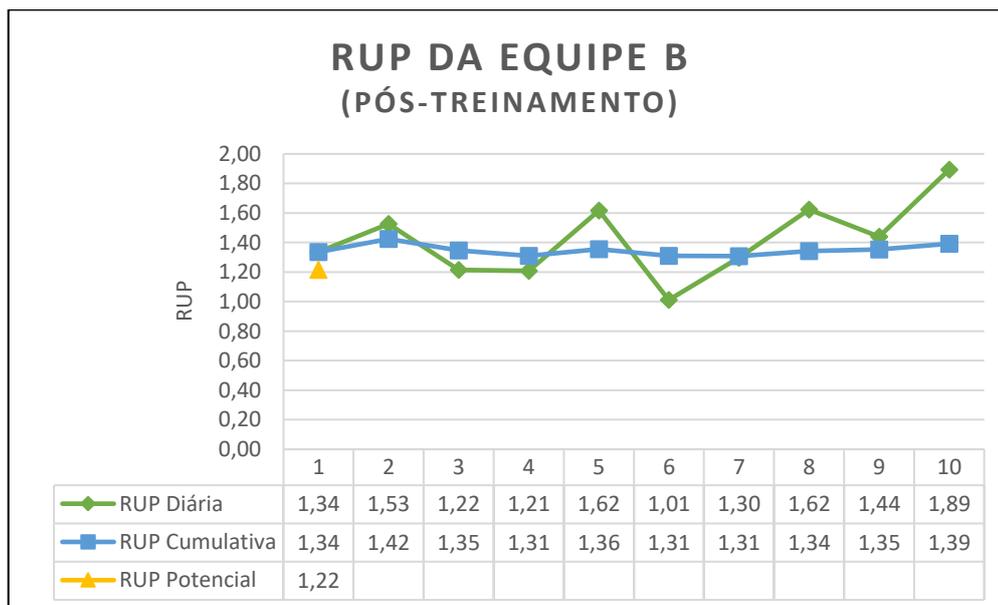
Ao analisar os gráficos correspondentes da Equipe B, exibidos pelo Gráfico 5 e Gráfico 6, é notável que a regularidade apresentada pela equipe na execução do serviço de reboco em paredes internas obteve uma melhora significativa. Além disso, é possível identificar uma ligeira piora na RUP potencial, embora a RUP cumulativa se mantenha constante antes e depois do treinamento.

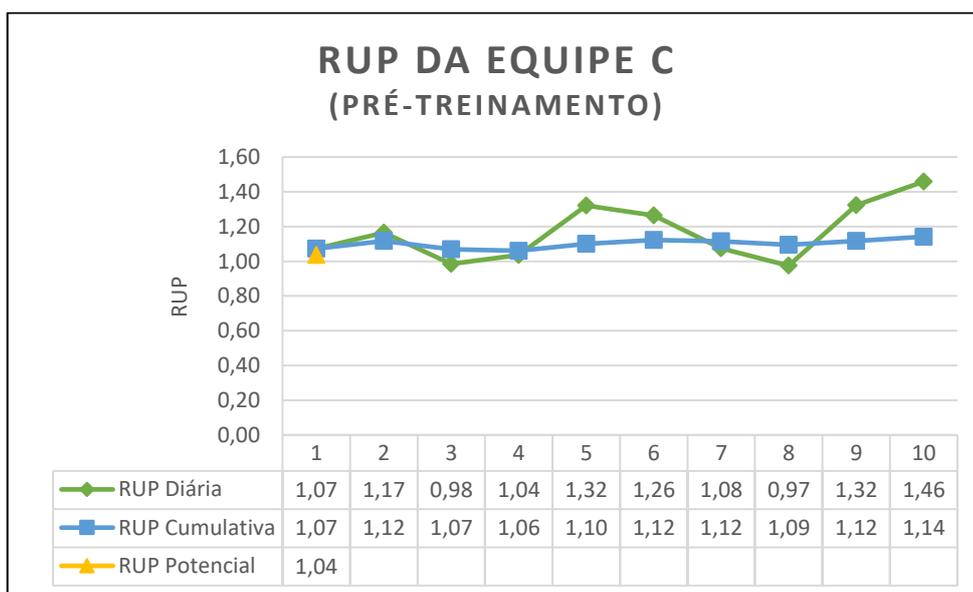
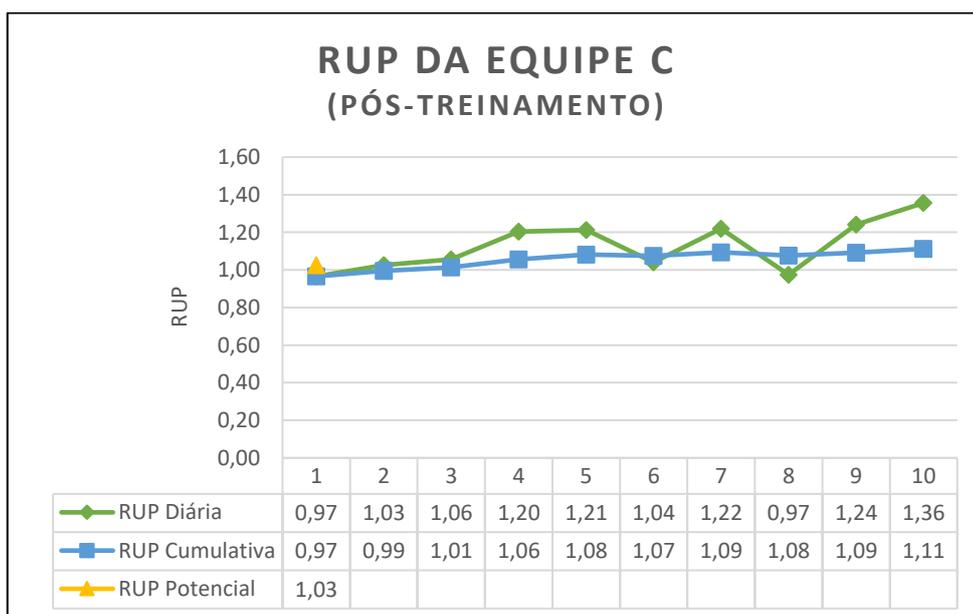
A Equipe C, como já mencionado anteriormente, possui os melhores índices de RUP e, conseqüentemente, de produtividade. Observa-se uma ligeira proximidade entre os dados da RUP diária, RUP cumulativa e RUP potencial, indicando uma excelente consistência em sua produtividade, um fator que contribui para o planejamento das etapas de uma construção. Abaixo, é possível observar o Gráfico 7 e Gráfico 8, correspondentes a Equipe C.

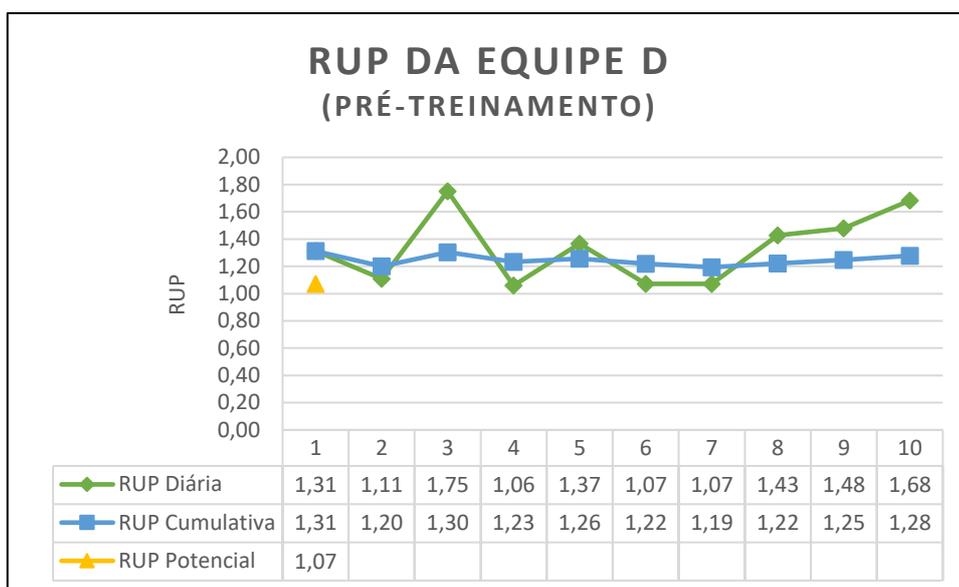
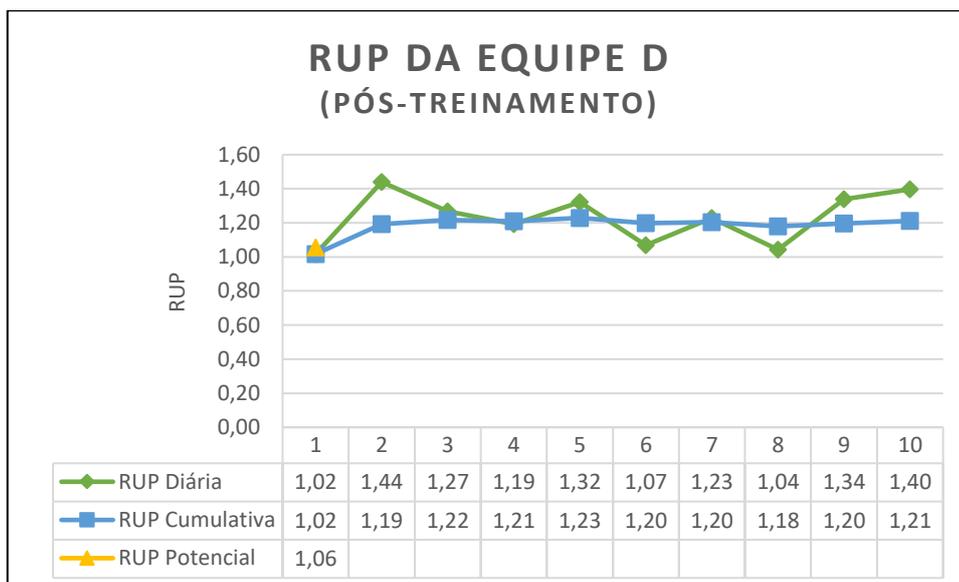
Quando se comente sobre a Equipe D, é interessante notar que o valor da RUP cumulativa apresentou uma significativa melhora, enquanto a RUP potencial teve uma ligeira melhora. A partir dessa soma de resultados, é possível interpretar que a regularidade da equipe, na produtividade do serviço de reboco em paredes internas, foi o principal ponto positivo consequente do treinamento. Tal informação pode ser contemplada e visualizada no Gráfico 9 e Gráfico 10.

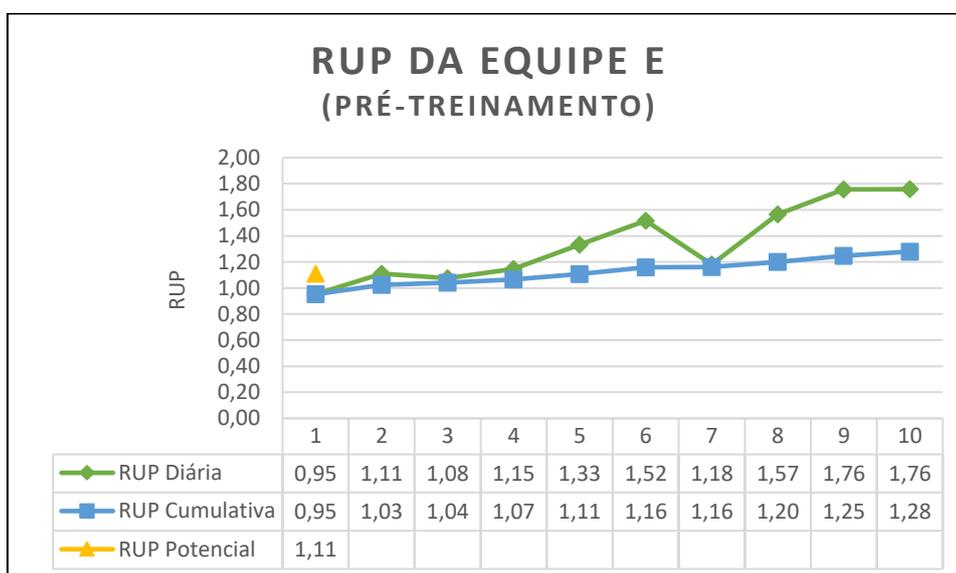
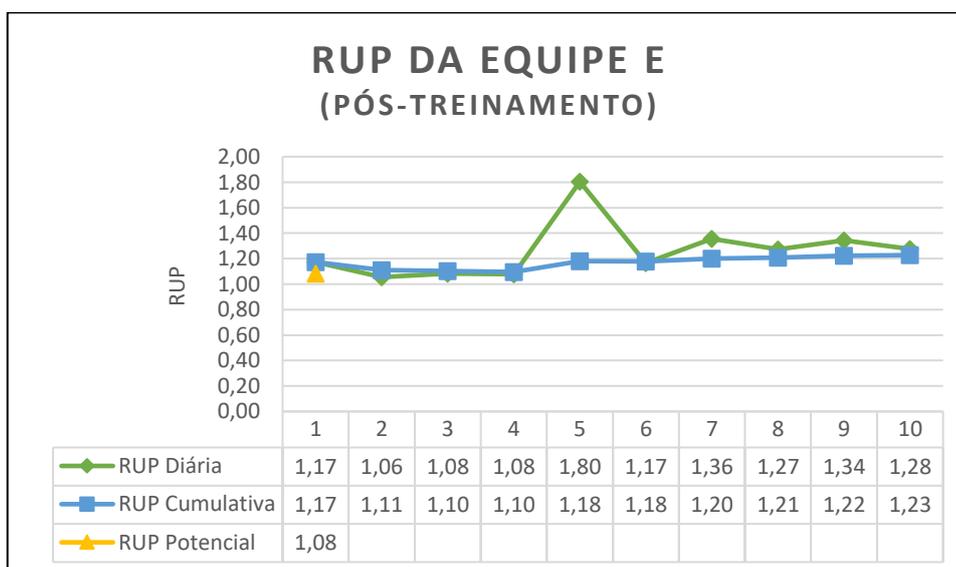
Por fim, ao analisar a Equipe E, é factível afirmar que o treinamento apresentou resultados significativos, pois a melhora na consistência da produtividade da equipe, foi extremamente notável. Isso é evidenciado pela proximidade da RUP cumulativa em relação à RUP potencial.

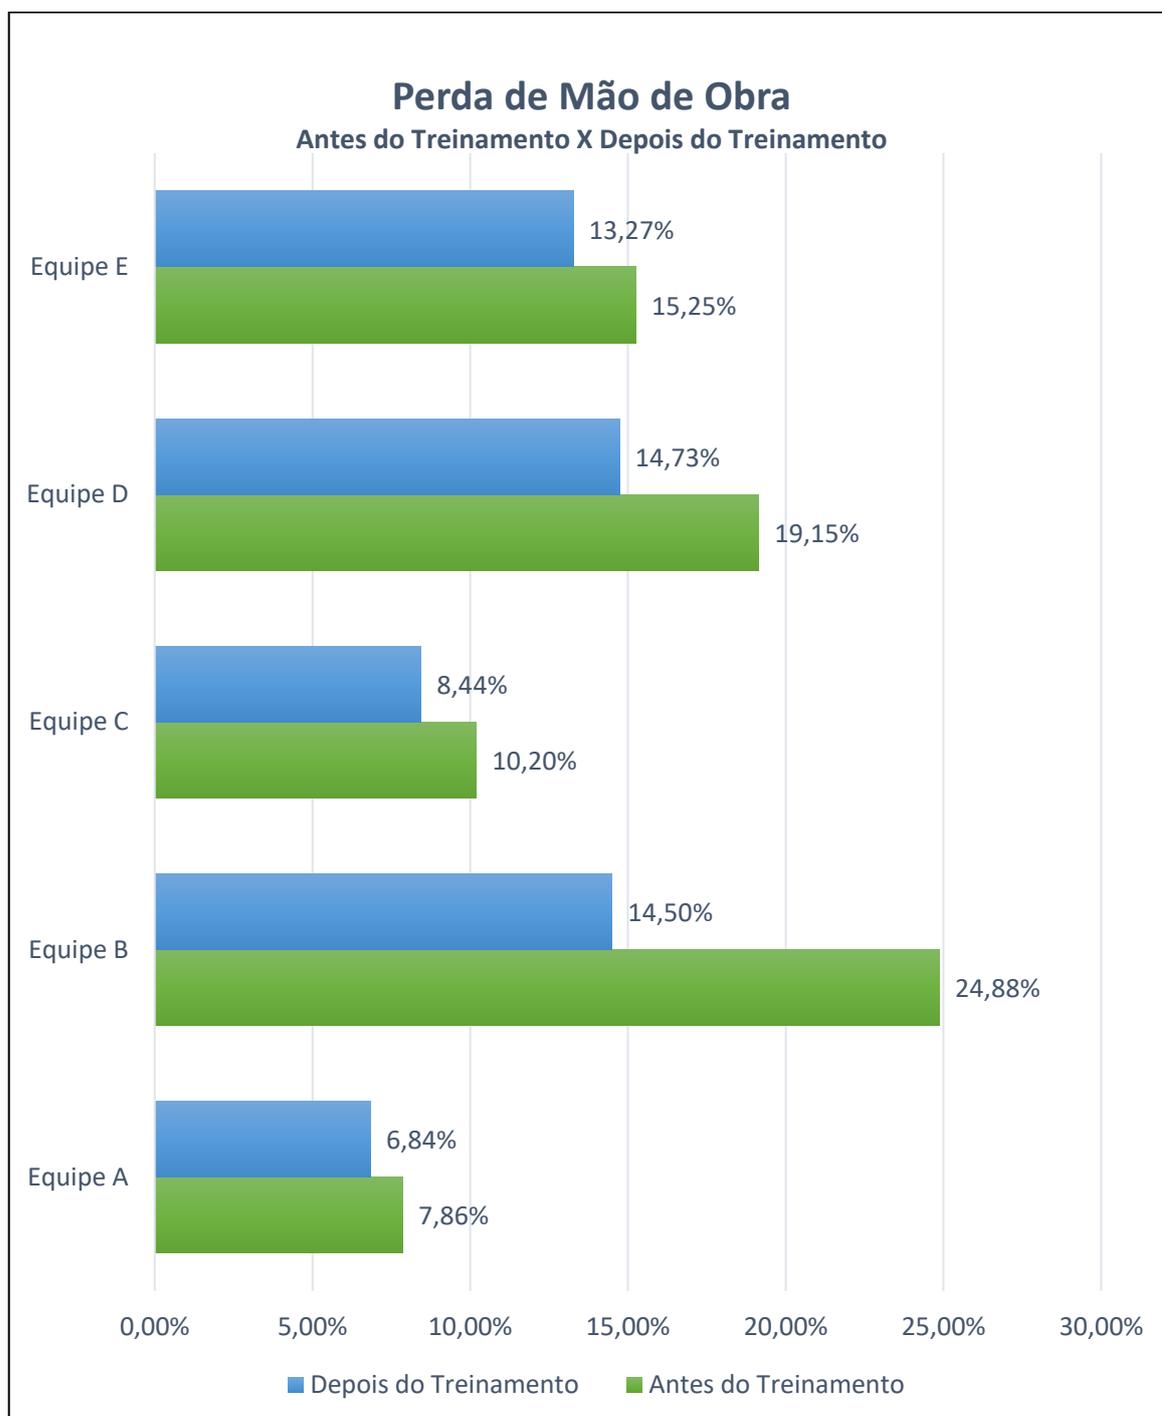
Gráfico 13 – Comparativo da Perda Percentual de Produtividade da Mão de Obra das Equipes

No gráfico abaixo, representado pelo Gráfico 13, que aborda o comparativo da perda percentual de produtividade da mão de obra nas equipes, é possível identificar a relação entre a RUP cumulativa e a RUP potencial em cada grupo.

É interessante observar que nas todas as equipes apresentaram uma significativa diminuição em seus percentuais de perda de produtividade de mão de obra. Em outras palavras, o valor de sua nova RUP cumulativa se aproximou do valor da nova RUP potencial, indicando que as equipes estão mais próximas de atingir a produtividade ideal e acessível para elas. Essa redução na perda de produtividade ressalta os impactos positivos do treinamento na eficiência dessas equipes.

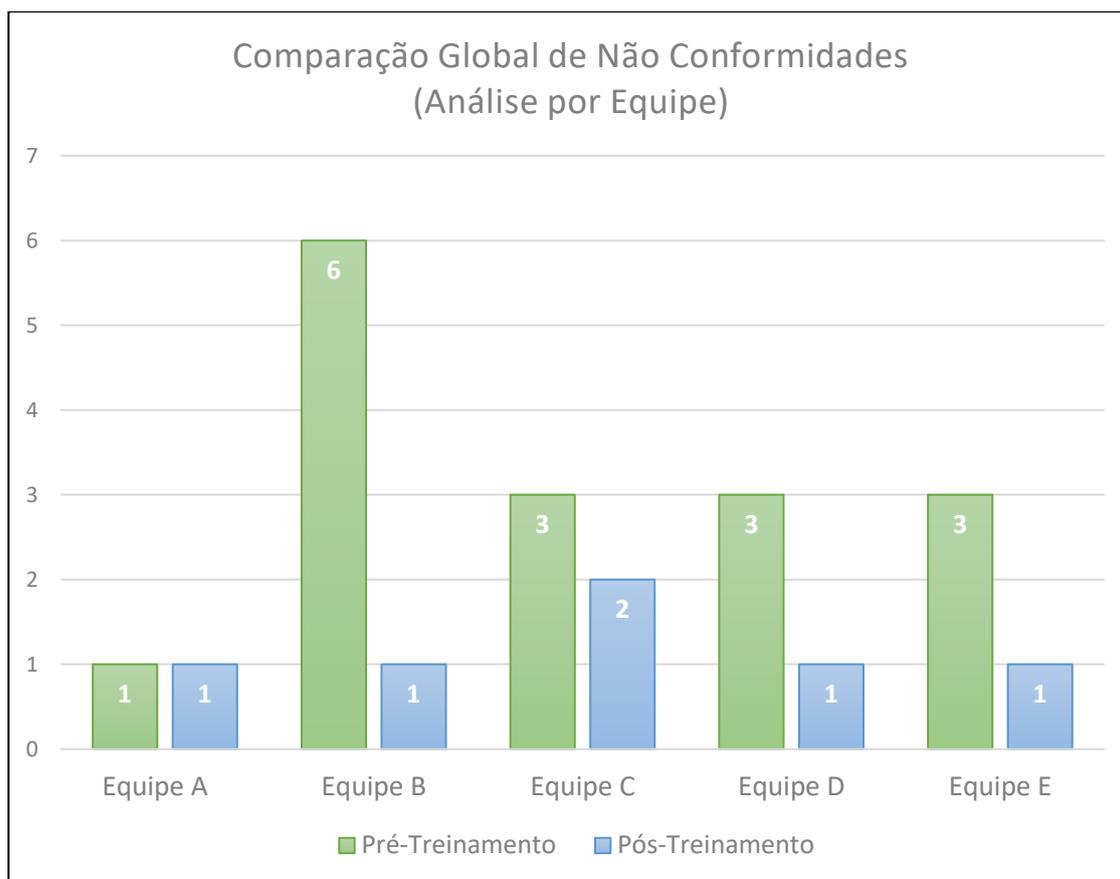
Gráfico 14 – Comparativo de Quantidade de Não Conformidades

Como mencionado anteriormente, a dificuldade de quantificar os dados qualitativos gerados pelas não conformidades encontradas acaba gerando uma ruptura na análise individual de cada equipe. Por exemplo, na equipe A, houve uma não conformidade encontrada antes e outra após o treinamento; entretanto, os erros encontrados são divergentes, ou seja, não se trata do mesmo problema que estava presente antes do curso realizado.

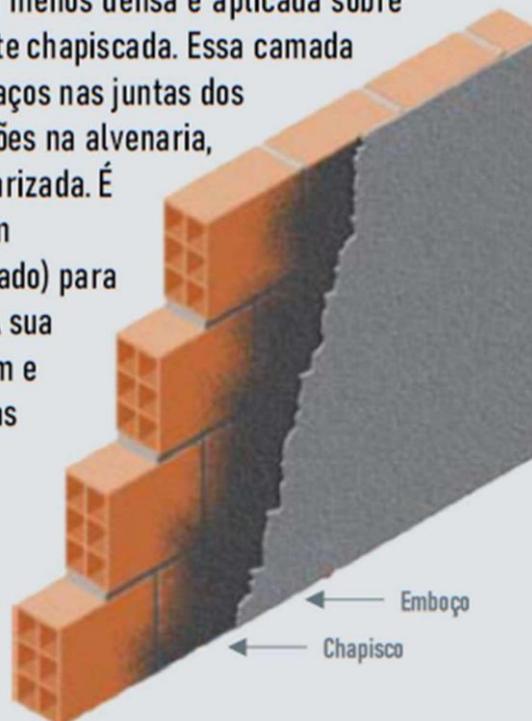
### **EMBOÇO:**

Uma camada de argamassa menos densa é aplicada sobre a superfície da alvenaria previamente chapiscada. Essa camada é empregada para preencher os espaços nas juntas dos blocos e corrigir possíveis imperfeições na alvenaria, resultando em uma superfície regularizada. É essencial que essa camada tenha um acabamento não liso (sem desempolado) para facilitar a aderência com o reboco. A sua espessura varia entre 1,0 cm a 2,5 cm e deve ser aplicada no mínimo 24 horas após a aplicação do chapisco.

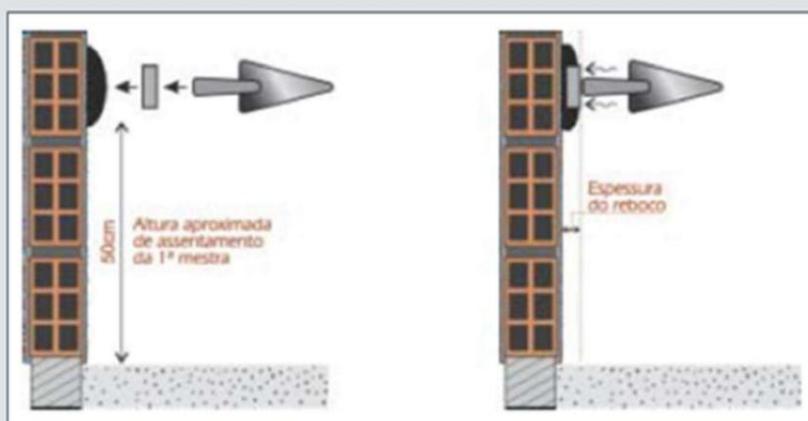
O assentamento das mestras é feito com colocação de argamassa na área em que será fixada a mestra, pressionando a mesma com a colher de pedreiro até a medida do reboco (1,5 a 2,0cm).

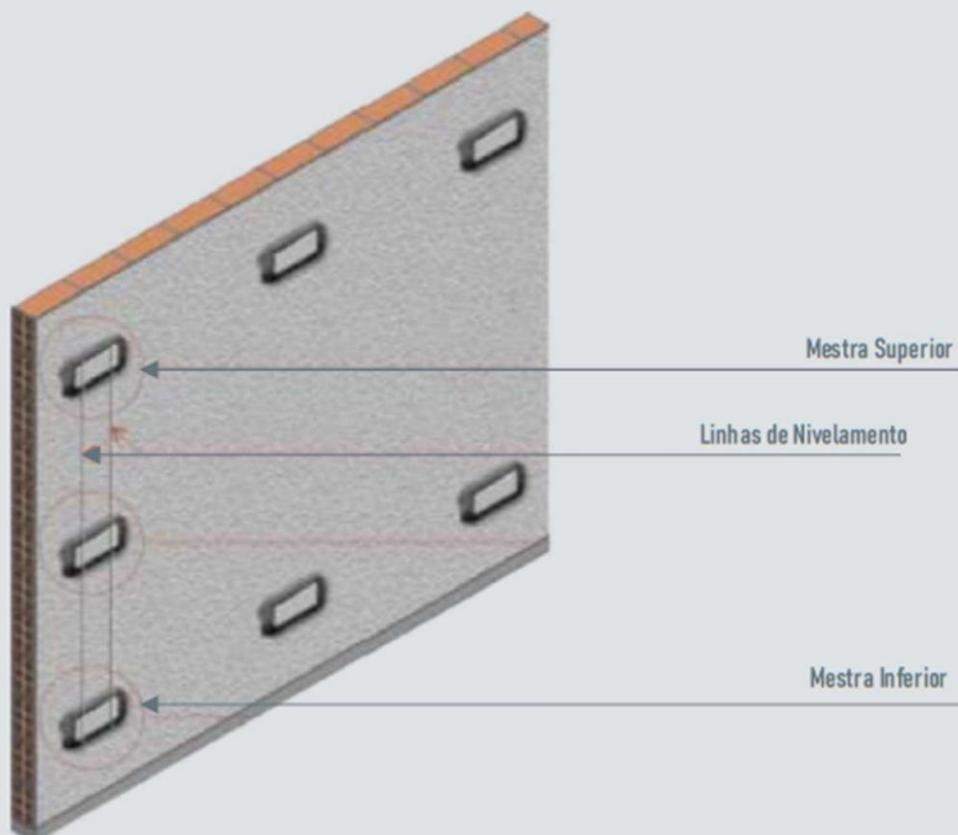
As mestras intermediárias de direção vertical, serão assentadas com o auxílio de duas linhas de nivelamento fixadas nas mestras das extremidades.

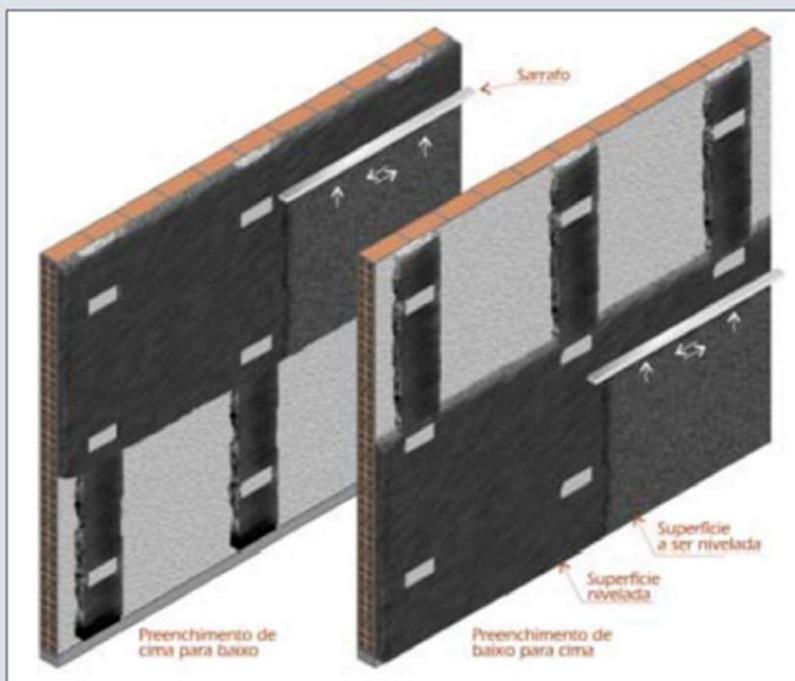
Com a faixa já nivelada ou seja cortada pela régua na marca da mestra, enchemos as áreas entre as mesmas, seguindo as zonas ou as de baixo ou as de cima, sendo que as de cima necessitam da montagem de andaimes para alcançar a parte mais alta da parede. Nivelamos a argamassa contida nas áreas entre as mestras apoiando a régua na faixa das mesmas:
