**UNIVERSIDADE FEDERAL DO AMAPÁ**

**SEGURANÇA DO TRABALHO NA CONSTRUÇÃO CIVIL: AVALIAÇÃO DAS  
MEDIDAS DE SEGURANÇA DO TRABALHO ADOTADAS EM UMA OBRA DE  
RETROFIT NO MUNICÍPIO DE SANTANA/AP.**

Trabalho de Conclusão de Curso,  
apresentado como requisito parcial para  
obtenção de grau de Bacharel em Engenharia  
Civil, pela Universidade federal do Amapá.

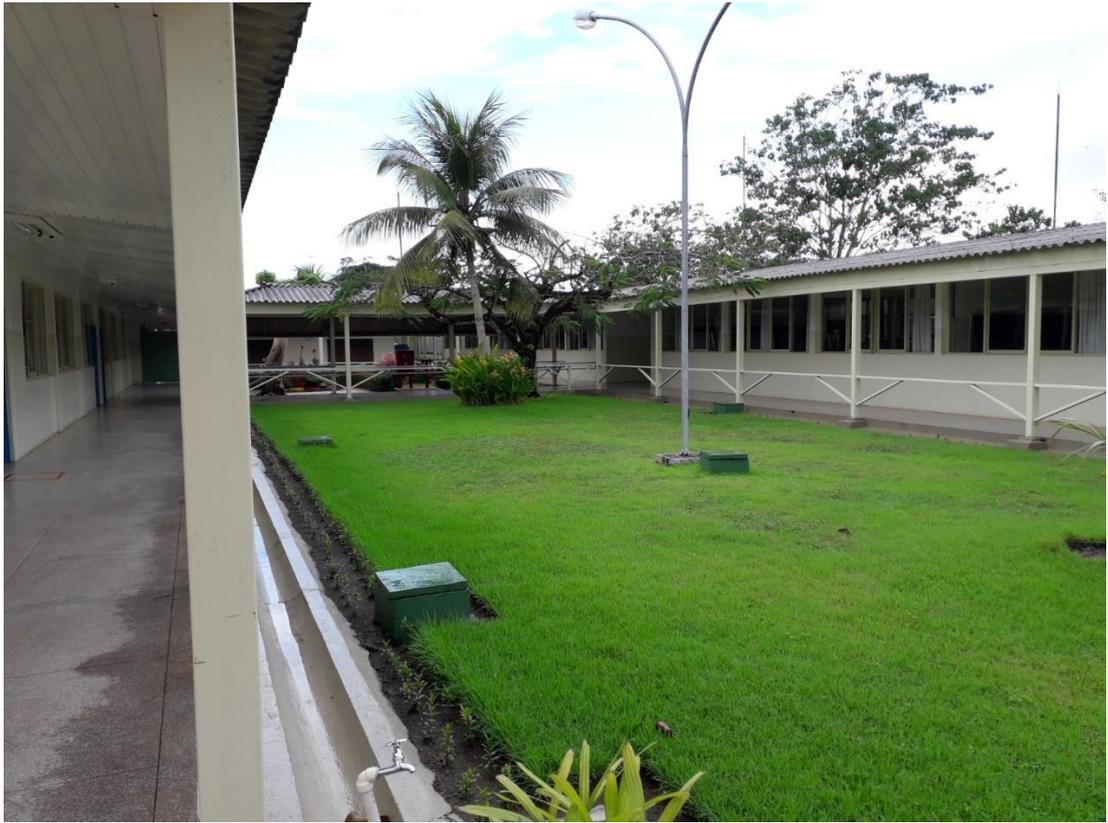
Figura 2 - Edifícios do ensino infantil e fundamental: modelo padrão da instituição.

Os edifícios, em sua maioria, são térreos, conforme mostra a figura 2. Porém, a quadra poliesportiva (Figura 3) e o prédio do ensino médio (Figura 4), são bem maiores, o que implica significativamente nas medidas de segurança a serem adotadas na execução das suas atividades.

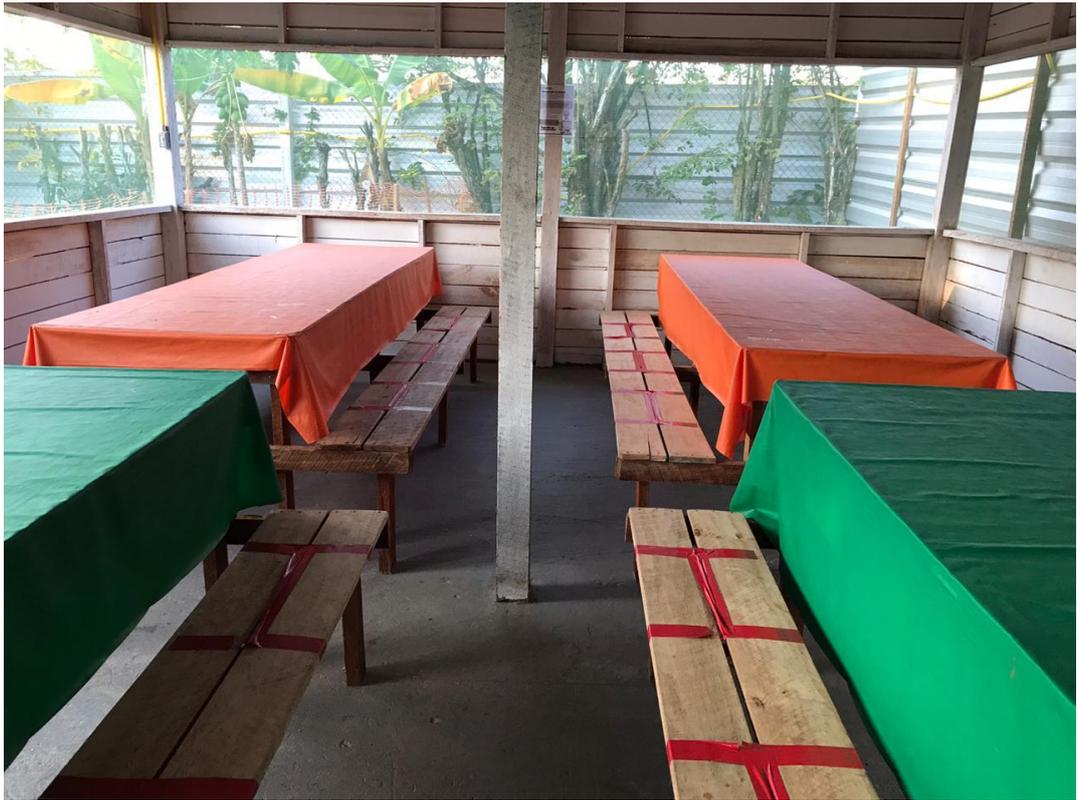
Figura 5 - Local destinado às refeições.

Inserindo a área de vivência ao cenário da pandemia, nos bancos do refeitório foram instaladas fitas adesivas para indicar o distanciamento necessário entre os colaboradores no momento nas refeições (Figura 5), assim como disponibilizado o lavatório (Figura 6) para realização da higiene das mãos. Além disso, foram distribuídos pontos de álcool em gel pela área e mantinha-se a obrigatoriedade da utilização das máscaras antes e após as refeições.

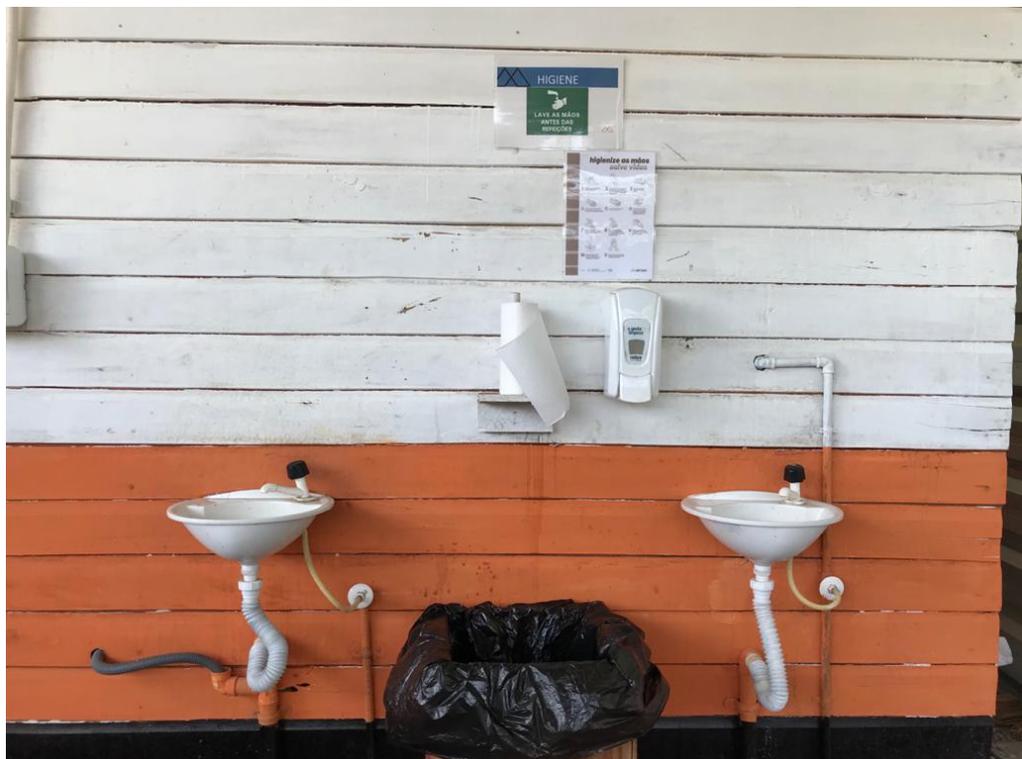
Figura 6 - Lavatório no local destinado às refeições.

A construtora fornecia aos trabalhadores 3 (três) refeições diárias (café da manhã, almoço e lanche da tarde) a todos os trabalhadores e mais uma refeição (janta) para aqueles que estavam instalados no alojamento, através de uma empresa do ramo alimentício contratada. Os alimentos já chegavam prontos para o consumo e o almoço em marmitas separadas por colaborador. Diante dos requisitos estabelecidos por norma quanto aos locais destinados às refeições, esta obra não atendeu a ter paredes pintadas ou revertidas com material lavável e impermeável, conforme identificado na Figura 5, e não possuía meios para aquecimento das refeições. Na figura 6 é possível verificar o lavatório disponibilizado no local.

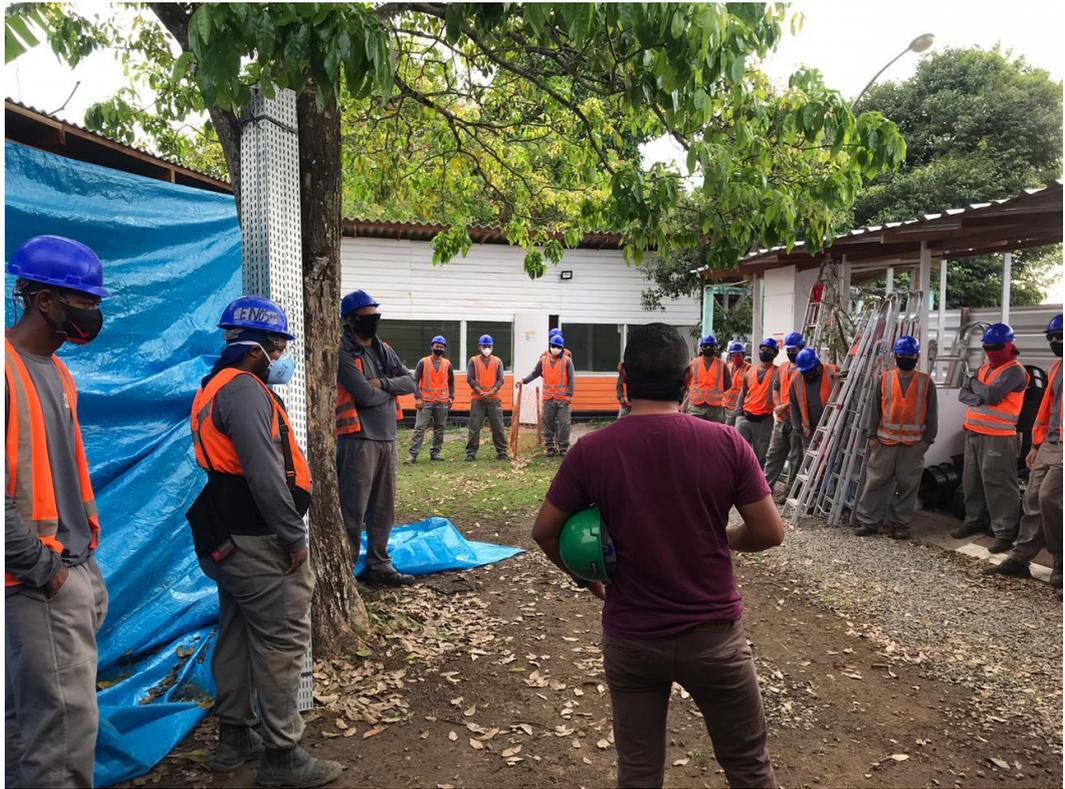
Figura 7 - Realização do DDS no canteiro de obra.

Nesta obra, foi adotada a realização dos diálogos diários (Figura 7) As reuniões eram realizadas no canteiro de obra, após a disponibilização do café da manhã e anterior ao início dos trabalhos. Todos os colaboradores escalados para executar atividades naquele dia precisavam estar presentes, com suas vestimentas adequadas e utilizando seus EPIs.

Quando as ações voltadas a pandemia, no DDS era frisada a importância da conscientização dos cuidados relacionados ao COVID e da obrigatoriedade da utilização de máscara cobrindo o nariz e boca. Além disso, era realizada a verificação de temperatura de cada colaborador, diariamente, no início do diálogo. Quando identificado níveis de temperatura mais elevados, queixas relacionadas aos sintomas da doença, o colaborador era imediatamente afastado mediante ao preenchimento do formulário padrão da gerenciadora (Anexo B)

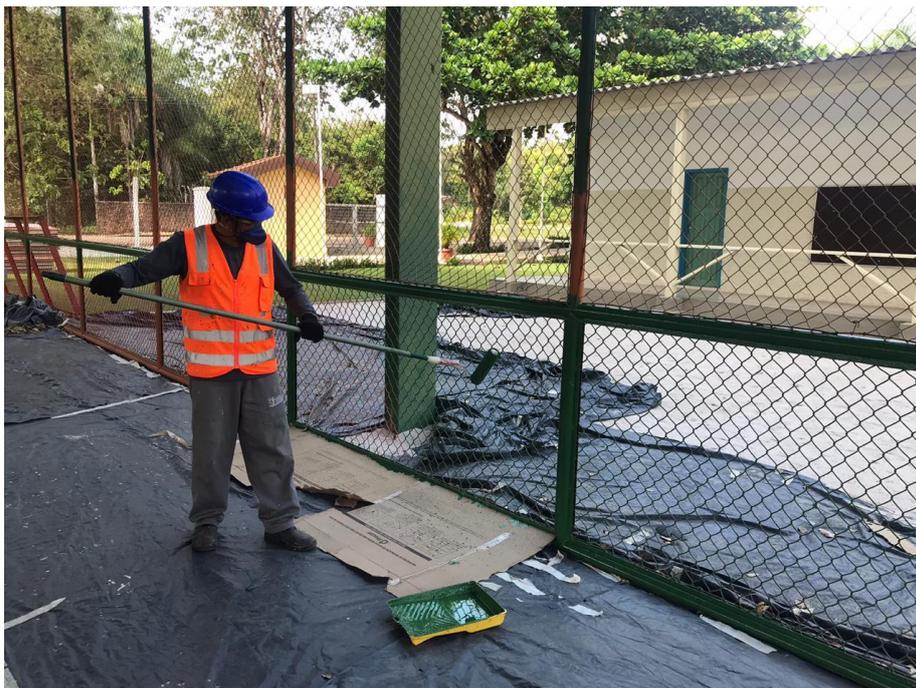
Figura 10 - Utilização de EPI executando pintura em grade metálica.

No que se refere a utilização de EPI, o colaborador está utilizando: óculos de proteção, protegendo os olhos ao manuseio e utilização da tinta; luvas, como forma de proteção das mãos; máscara facial, principalmente como forma de prevenção ao Covid-19; vestimenta adequada contendo o uniforme e colete; calçado adequado, protegendo o usuário caso possa ser atingido por algum objeto ou ser machucado no processo; assim como a utilização de capacete, protegendo a cabeça.

Avaliando este profissional e a atividade que está sendo executada por ele, entende-se que a atividade está sendo realizada de forma segura, atendendo ao que a norma NR 06 estabelece como padrão.

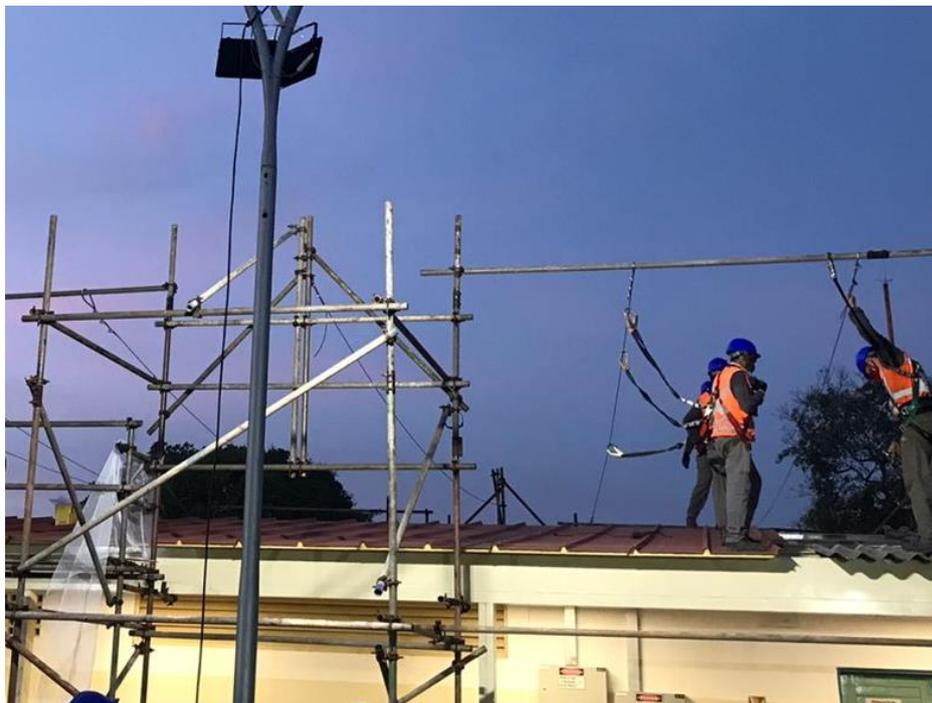
Figura 11 - Utilização de EPI em trabalho em altura.

- Talabarte contra queda: funciona como um conector do cinto de segurança;
- Trava queda: travar o cinturão para conter deslocamentos bruscos (deslizante ou retrátil), realizando inspeções constantes para verificar a validade e respeitando a vida útil do equipamento;
- Capacete com jugular: proteção da cabeça contra quedas ou de material que possa cair na cabeça;
- Óculos: preservar os olhos e a visão;
- Luva de segurança: segurança e evitar lesão durante o manuseio dos equipamentos e materiais;
- Calçados de segurança: material de couro com biqueira de aço.

Conforme observado na figura 11, os colaboradores também atenderam aos requisitos estabelecidos para utilização de EPIS na realização do trabalho em altura.

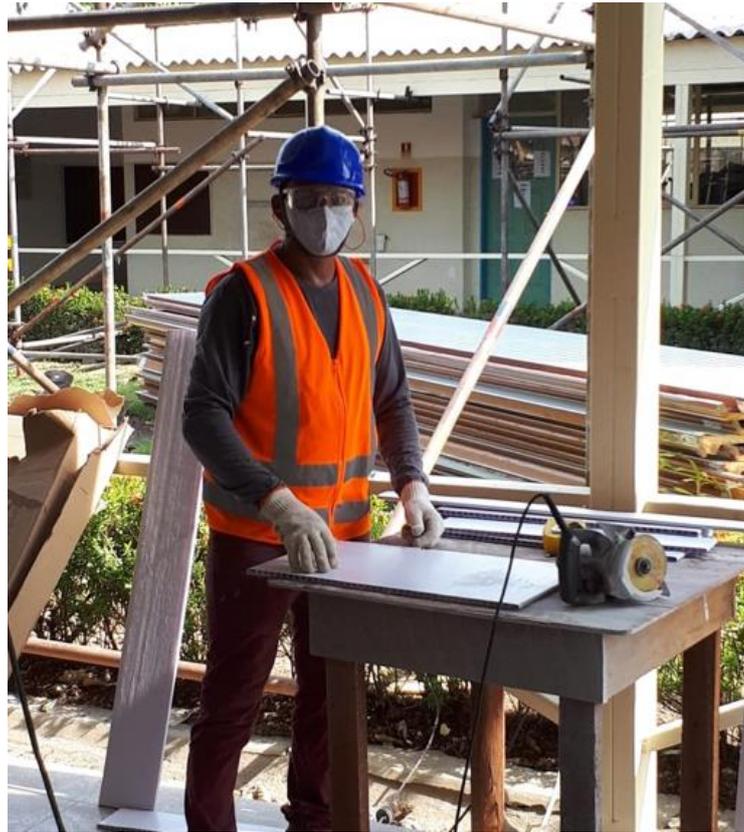
Figura 12 - Utilização de EPI em trabalho de instalação de forro.

Quanto aos EPIs utilizados, são eles: capacete, para proteção da cabeça dos itens de entreforro ou até mesmo do forro que possa cair; óculos de proteção, para proteção contra queda e partículas/poeira; máscara de proteção, também contra partículas/poeira inerentes a atividade que está sendo executada, além de prevenção do Covid-19; calçado; luvas de proteção; e protetor auricular.

Foi identificado que o colaborador atendia as determinações das normas vigentes no que se refere a utilização de EPI, porém a atividade continua apresentando ações inseguras como mesa de trabalho com espaço reduzido para execução da atividade, materiais que não estão sendo utilizados estão posicionados em cima da mesa, além do risco do posicionamento do cabo de energia do equipamento.

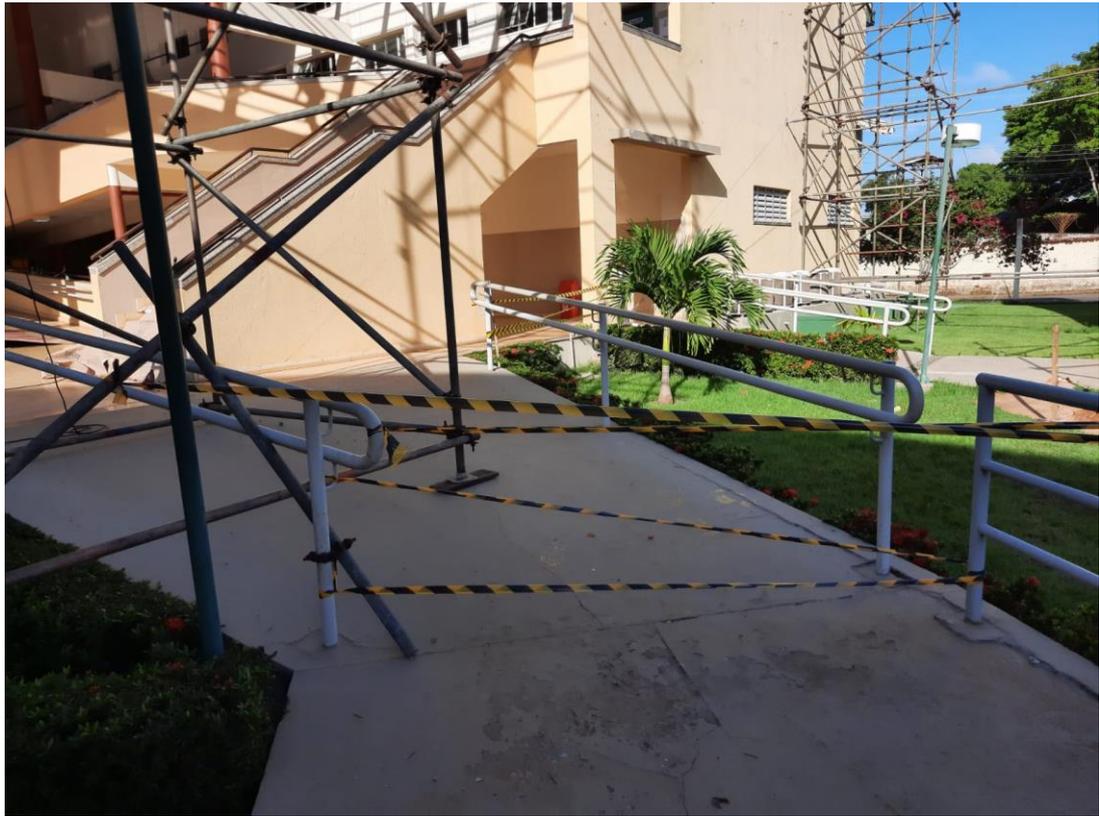
Figura 13 - Utilização de fita zebra para isolamento de área.

Para a realização desta atividade foi necessário a solicitação de apoio junto a coordenação da instituição para cumprimentos e respeito dos seus funcionários com as áreas isoladas, visto que, mesmo com as sinalizações, houve a quebra do isolamento por parte deles, sendo necessário um novo diálogo para conscientização do risco desta atitude e instalação de uma nova fita. Esta situação foi evidenciada também nos outros prédios e sinalização a direção.

A instalação da fita zebra foi utilizada, de forma geral, para isolar as áreas que houve atividades nas áreas externas e corredores, como: instalação de andaimes para retirada das telhas existentes e substituição pelas telhas termoacústicas, andaime para adequação da iluminação dos postes, adequação do entreforço realizando o tratamento da estrutura do telhado, pintura, instalações elétricas/logicas/dado/segurança, instalação de forro e passagem da malha de SPDA.

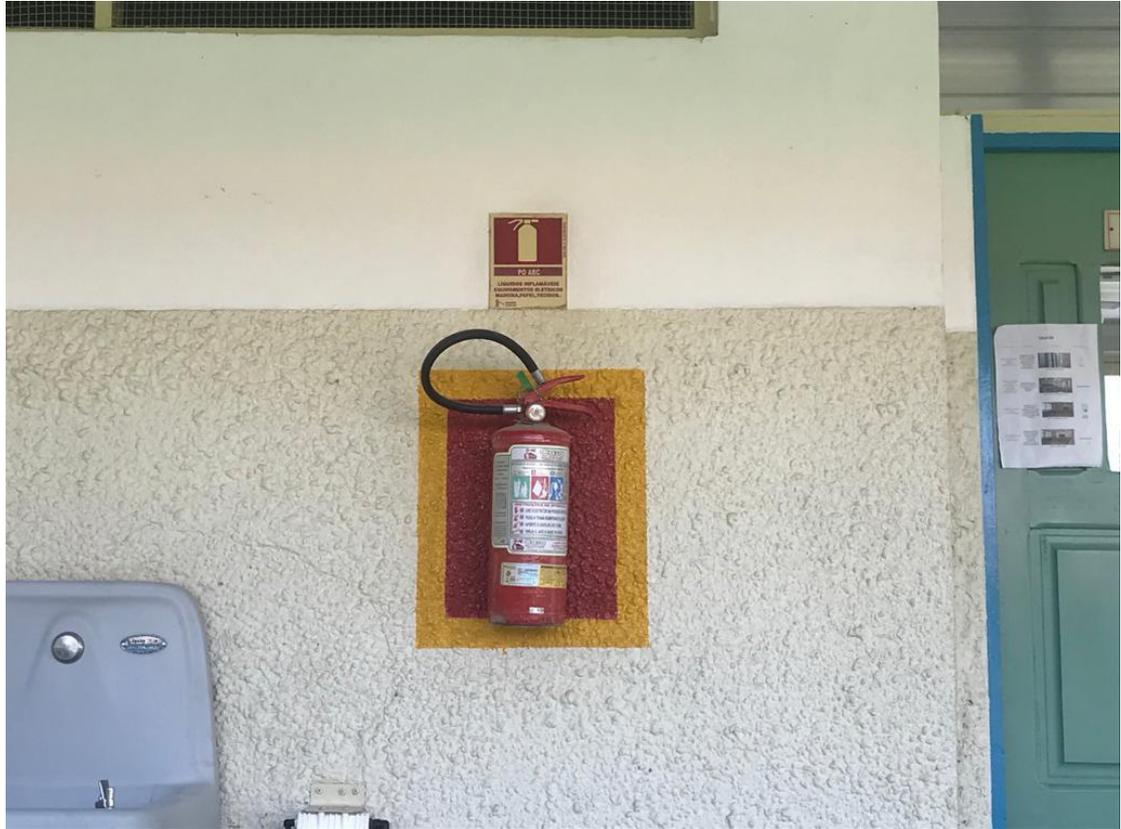
Figura 14 - Extintor de incêndio e sua sinalização.

De acordo com o item 18.16.9, da NR 18, o canteiro de obras deve ser dotado de medidas de prevenção de incêndios, em conformidade com a legislação estadual e as normas técnicas nacionais vigentes.

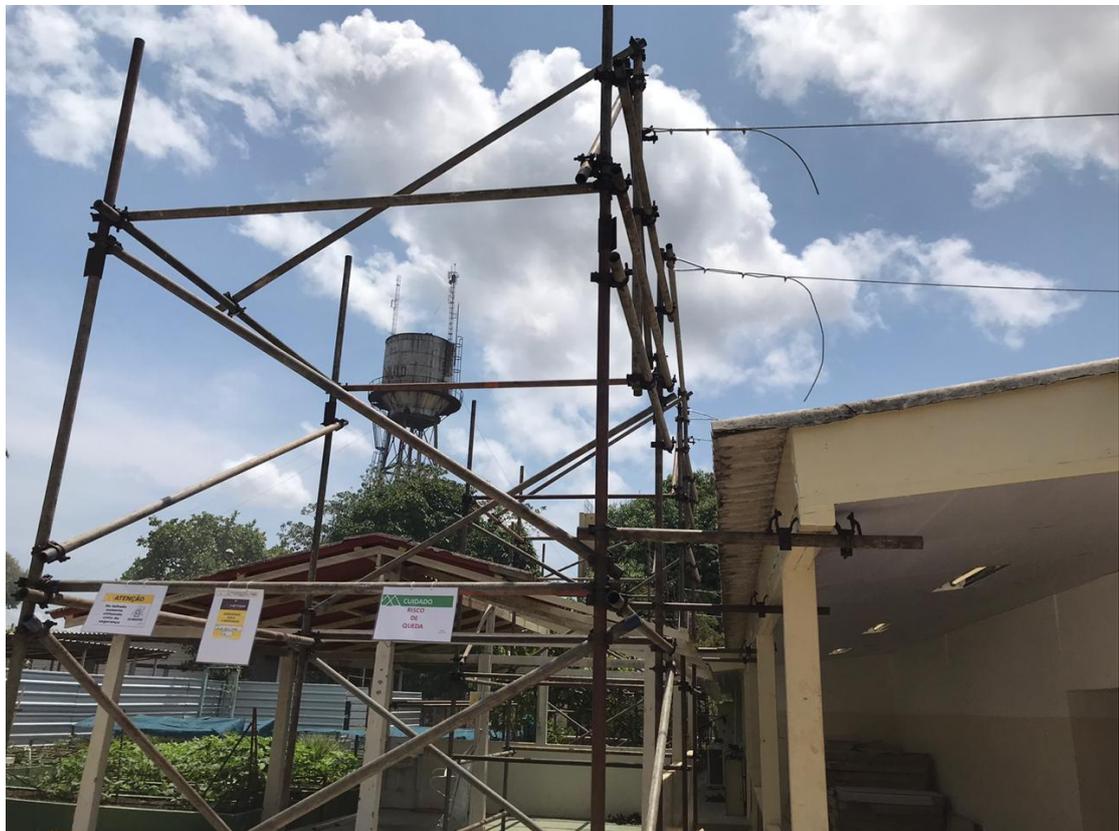
Figura 15 - Instalação de sinalização nos andaimes do tipo tubo roll.

Já na figura 15, está sendo evidenciada a utilização de placas de sinalização, que tem como objetivo comunicar e alertar aos colaboradores possíveis riscos no ambiente, mais especificamente sinalização de utilização de andaimes.

De acordo com o que está previsto no item 18.13 da NR 18, relacionado a sinalização de segurança, o canteiro de obras deve ser sinalizado com o objetivo de identificar os locais de apoio; identificar saídas de emergência; advertir quanto aos riscos existentes, tais como queda de materiais e pessoas e o choque elétrico; alertar quanto à obrigatoriedade do uso de EPI; identificar o isolamento das áreas de movimentação e transporte de materiais, identificar acessos e circulação de veículos e equipamentos e identificar locais com substâncias tóxicas, corrosivas, inflamatórias, explosivas e radioativas.

Assim como a instalação de placas informando que é uma área de perigo, existindo a possibilidade de queda de materiais; orientando que não seja utilizado sem prévia autorização ou conhecimento das normas vigentes; necessidade de utilização de EPIs como o cinturão de segurança e a indicação do peso máximo que é suportável; e outros.

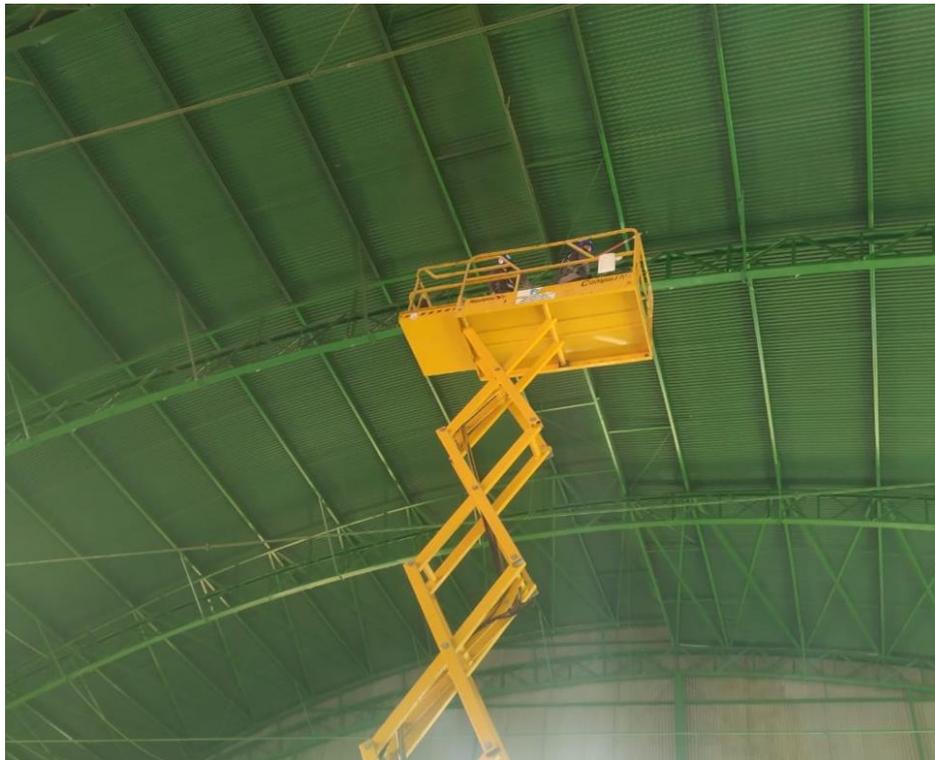
Figura 16 - Utilização de PEMT para tratamento e pintura de estrutura metálica do telhado.

Para a execução da pintura da estrutura metálica do telhado e adequação das infras elétricas e iluminação, foi necessária a utilização de Plataforma Elevatória Móvel de Trabalho (PEMT), conforme mostra a figura 16.

De acordo com o item 18.12.39 da NR 18, no uso da PEMT, são vedados: a) o uso de pranchas, escadas e outros dispositivos que visem atingir maior altura ou distância sobre a mesma; b) a sua utilização como guindaste; c) a realização de qualquer trabalho sob condições climáticas que exponham trabalhadores a riscos; d) a operação de equipamento em situações que contrariem as especificações do fabricante quanto à velocidade do ar, inclinação da plataforma em relação ao solo e proximidade a redes de energia elétrica; e) o transporte de

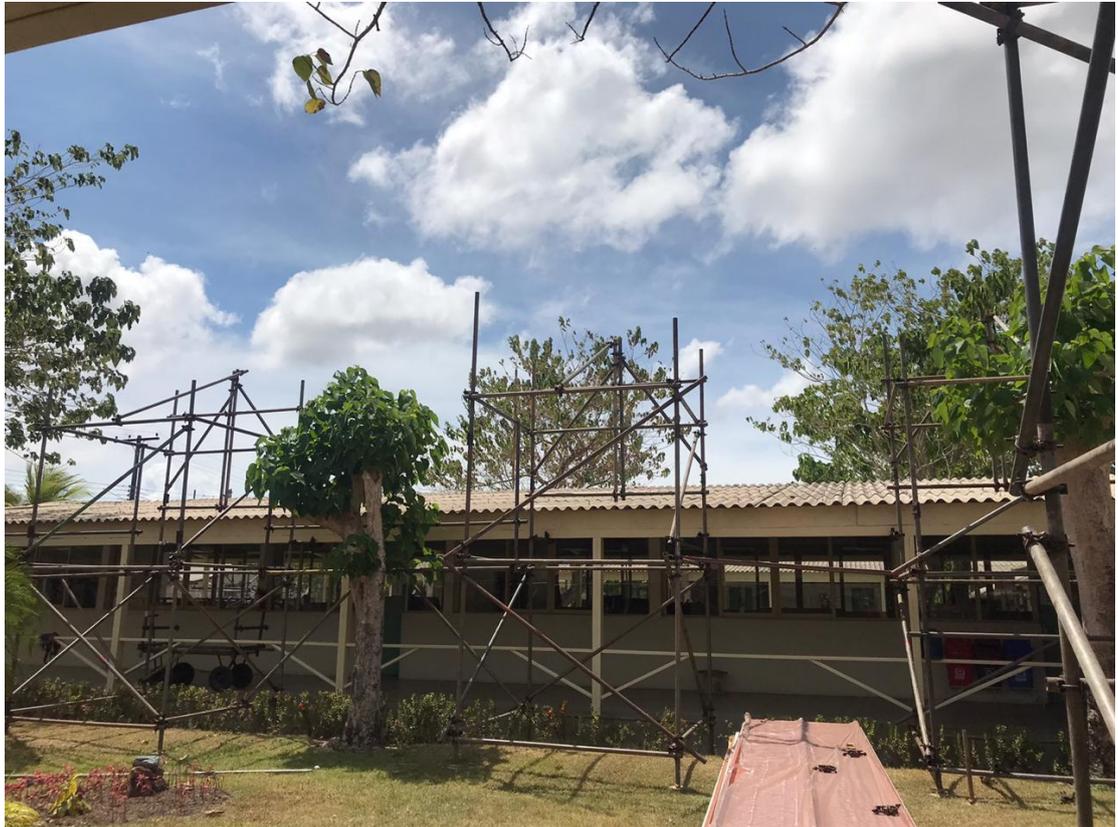
Figura 17 - Montagem de andaime do tipo tubo roll.

A figura 17 mostra o andaime instalado nos edifícios térreos:

Conforme o item 18.12.5, da NR 18, a superfície de trabalho do andaime deve ser resistente, ter forração completa, ser antiderrapante, nivelada e possuir travamento que não permita seu deslocamento ou desencaixe.

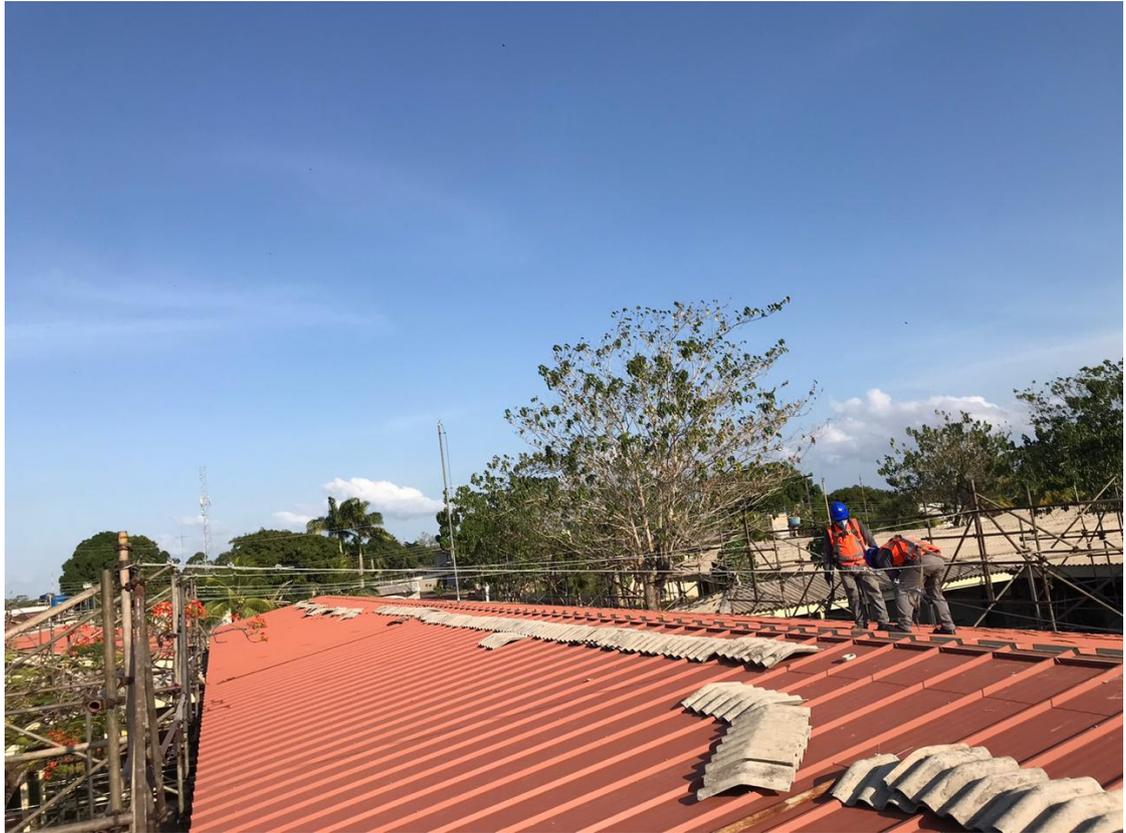
Figura 18 - Instalação das telhas termoacústicas nos prédios do ensino infantil e fundamental com o auxílio da linha de vida provisória.

Quanto as atividades no telhado, foi necessária a instalação de linha de vida provisória, conforme figura 18 abaixo, para fazer a retirada das telhas existentes, instalação das novas e posterior instalação da linha de vida definitiva, conforme a figura 19.

Para a execução desta atividade, é de extrema importância que sejam atendidos os requisitos normativos quanto a utilização de EPI, conforme capítulo 4.3 deste trabalho. Além disso, é necessário que os colaboradores tenham consciência da importância da utilização de forma correta dos EPIs, no manuseio dos materiais e equipamentos, assim como na execução das atividades. Ademais, permanecer o local de trabalho limpo e organizado aumentam a produtividade e diminui os riscos de acidentes.

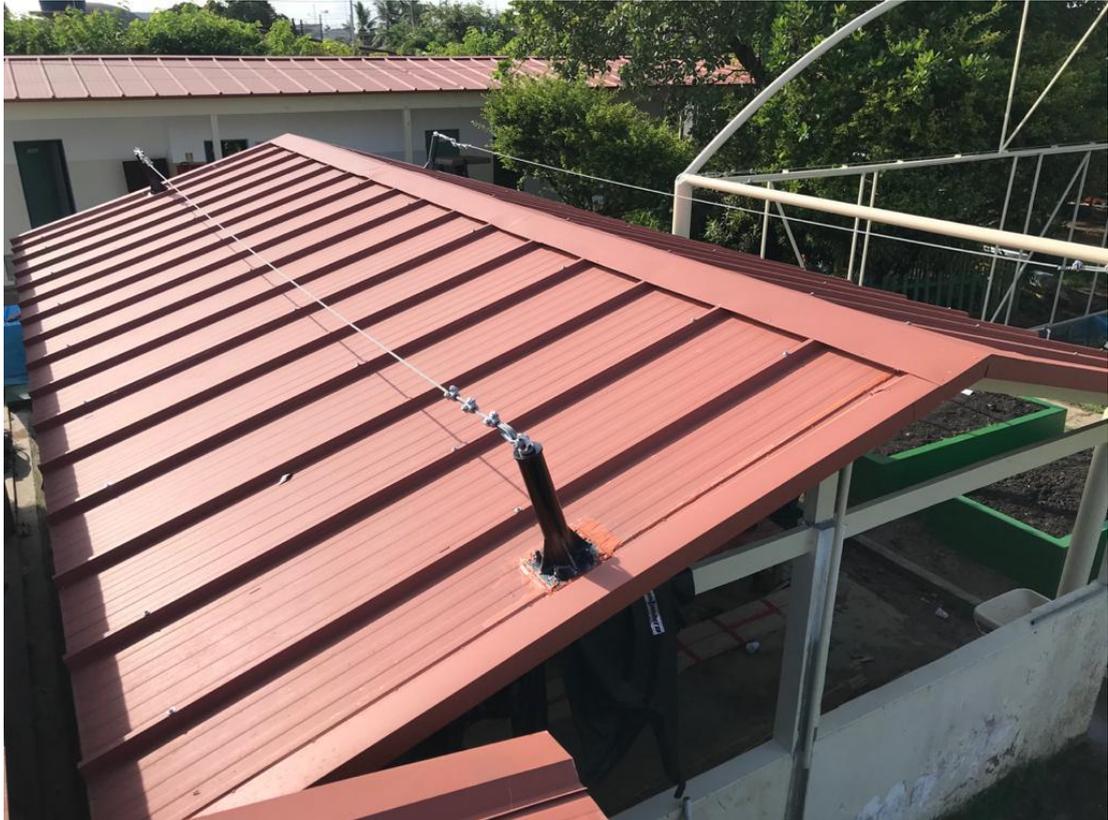
Figura 19 - Telhas acústicas e linhas de vida definitiva instaladas.

Neste projeto, as linhas de vida provisória foram instaladas pela construtora para garantir a segurança e integridade física dos trabalhadores durante atividades executadas no telhado, porém, logo após a instalação das linhas de vida definitiva, a qual teve o seu material e serviço contratado por empresa especializada de São Paulo, foram retiradas, visto que as atividades seguintes seguiram utilizando o novo meio de segurança. Assim como será feito para os próximos serviços, incluindo as manutenções que devem ser realizadas para manter a integridade da estrutura.

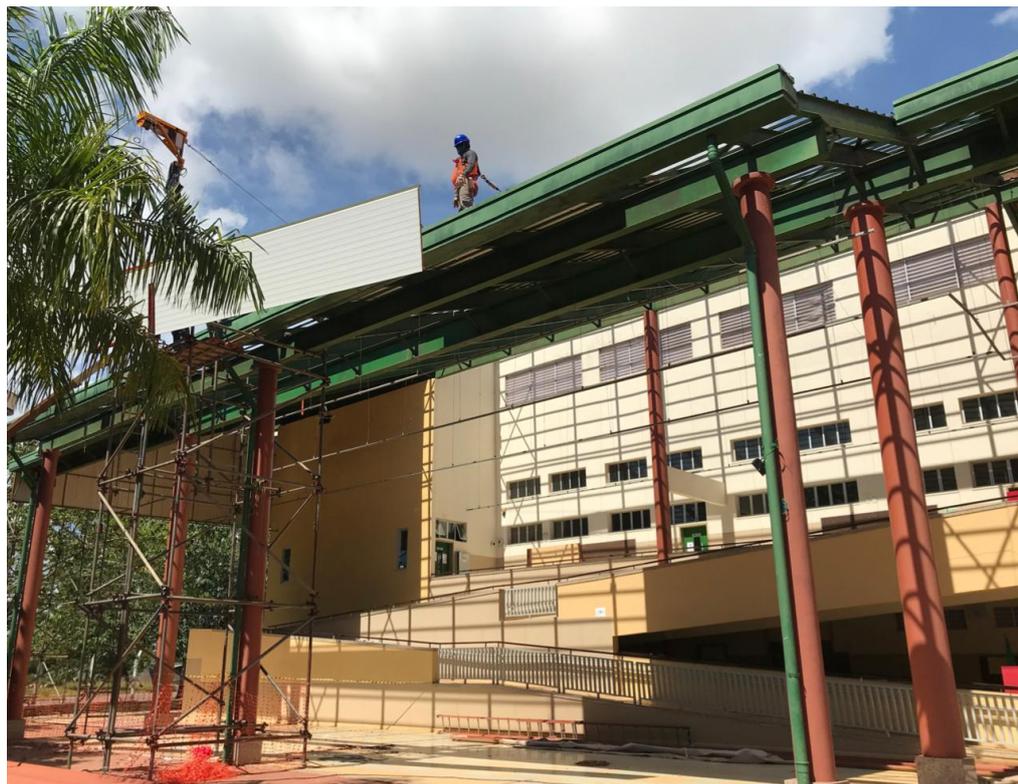
Figura 20 - Utilização de guincho elétrico para movimentar as telhas até o telhado do edifício do ensino médio.

Foi necessário a instalação de andaime com uma altura superior, considerando a ancoragem necessária, e para a movimentação de carga vertical foi necessário utilizar um guincho elétrico, conforme mostra a figura 20.

Em análise a NR 18, o item 18.10.1.4 informa que nas obras com altura igual ou superior a 10 m (dez metros), é obrigatória a instalação de máquina ou equipamento de transporte vertical motorizado de materiais. Para isso, o item 18.10.1.19 prevê que deve ser elaborada análise de risco específica para movimentação de cargas não rotineiras, com a respectiva permissão de trabalho.

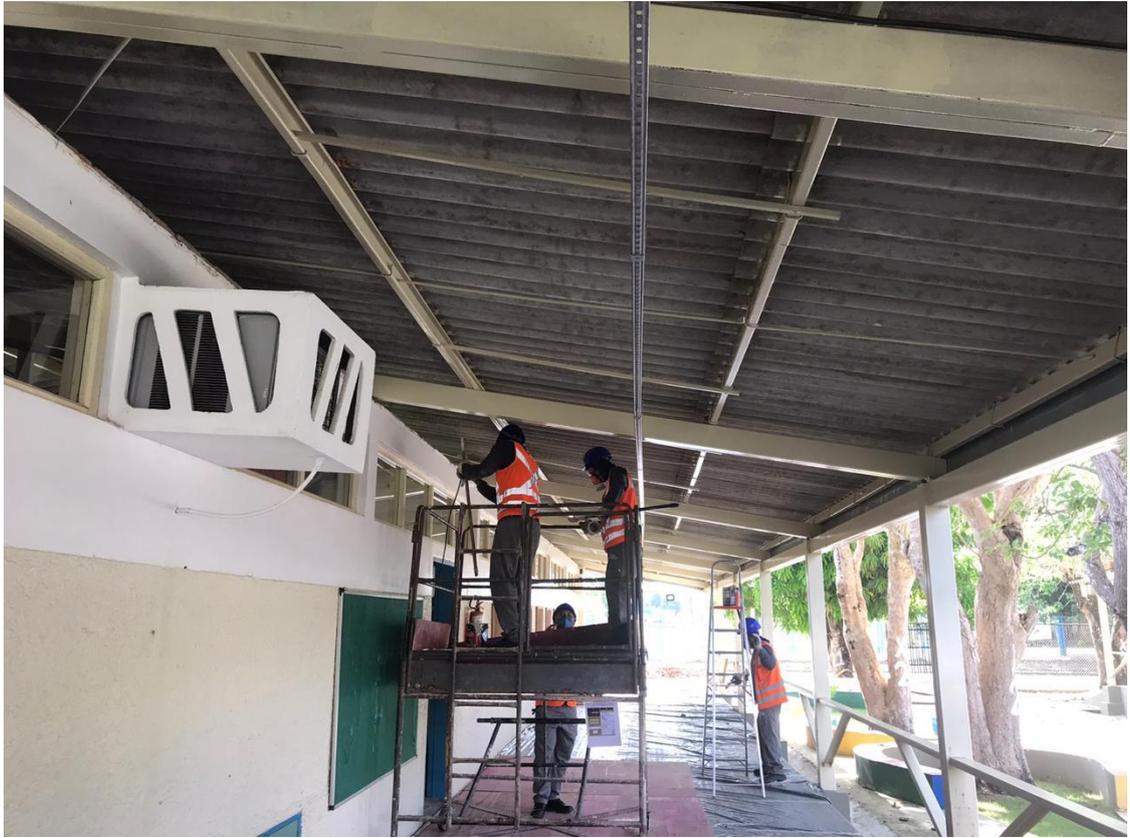
Figura 21 - Utilização de andaime móvel para tratamento e pintura da estrutura metálica do telhado.

andaime tubular móvel, conforme figura 21 abaixo:

Conforme mencionado anteriormente, a superfície de trabalho do andaime deve ser resistente, ter forração completa, ser antiderrapante, nivelada e possuir travamento que não permita seu deslocamento ou desencaixe. De acordo com o item 18.12.17, é proibido o deslocamento das estruturas do andaime com trabalhadores sobre elas.

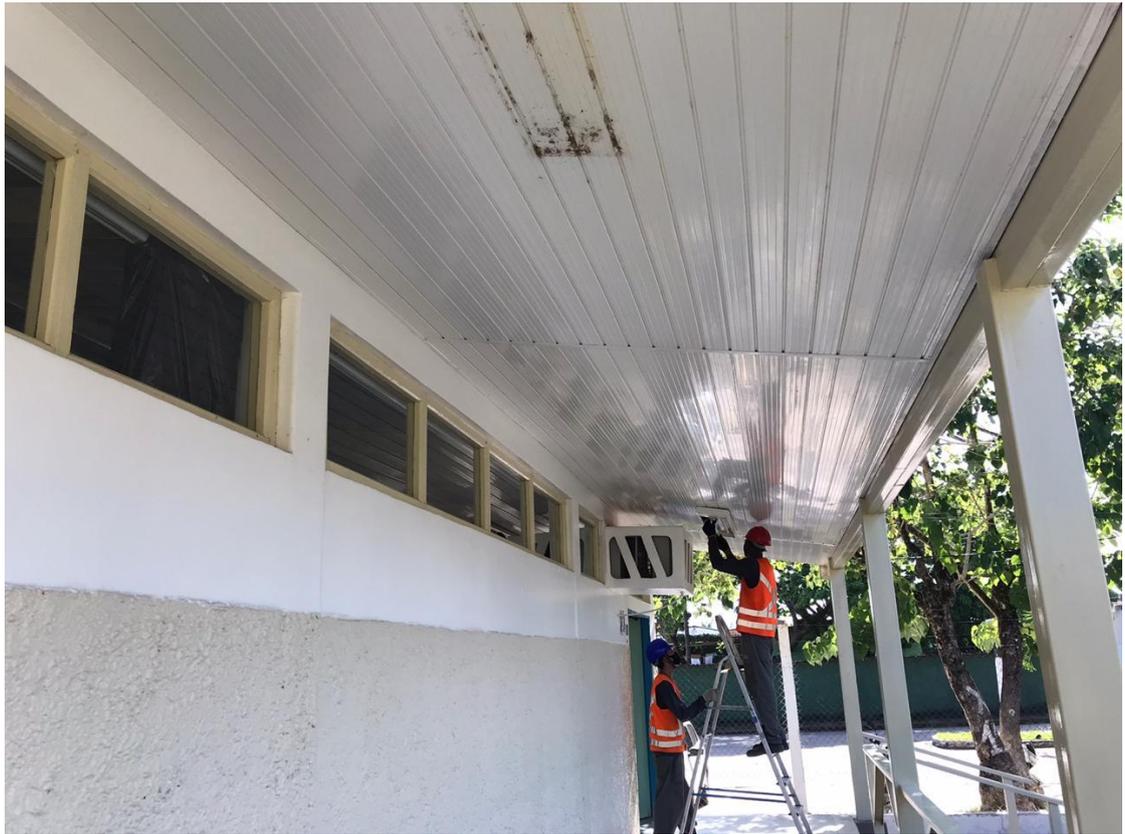
Figura 22 - Utilização de escada para adequação da luminária.

Além do andaime, foram utilizadas escadas portáteis. Elas auxiliaram os colaboradores na execução das infra e cabeamento do entreforro, tratamento e pintura das estruturas metálicas, instalação de forro, instalação das luminárias, pintura das paredes, e outros. Segue abaixo a figura 22 evidenciando a utilização da escada:

De acordo com o item 18.8 da NR 18, que trata sobre escadas, rampas e passarelas, as escadas portáteis devem ter um espaçamento uniforme entre os degraus de 0,25 metros a 0,3 metros, ser dotadas de degraus antiderrapantes, ser apoiada em piso resistente e ser fixada em seus apoios ou possuir dispositivos que impeça seu escorregamento. Nas vistorias, foi verificada que as escadas individuais atendiam aos requisitos expostos.
